# 改善箇所説明図

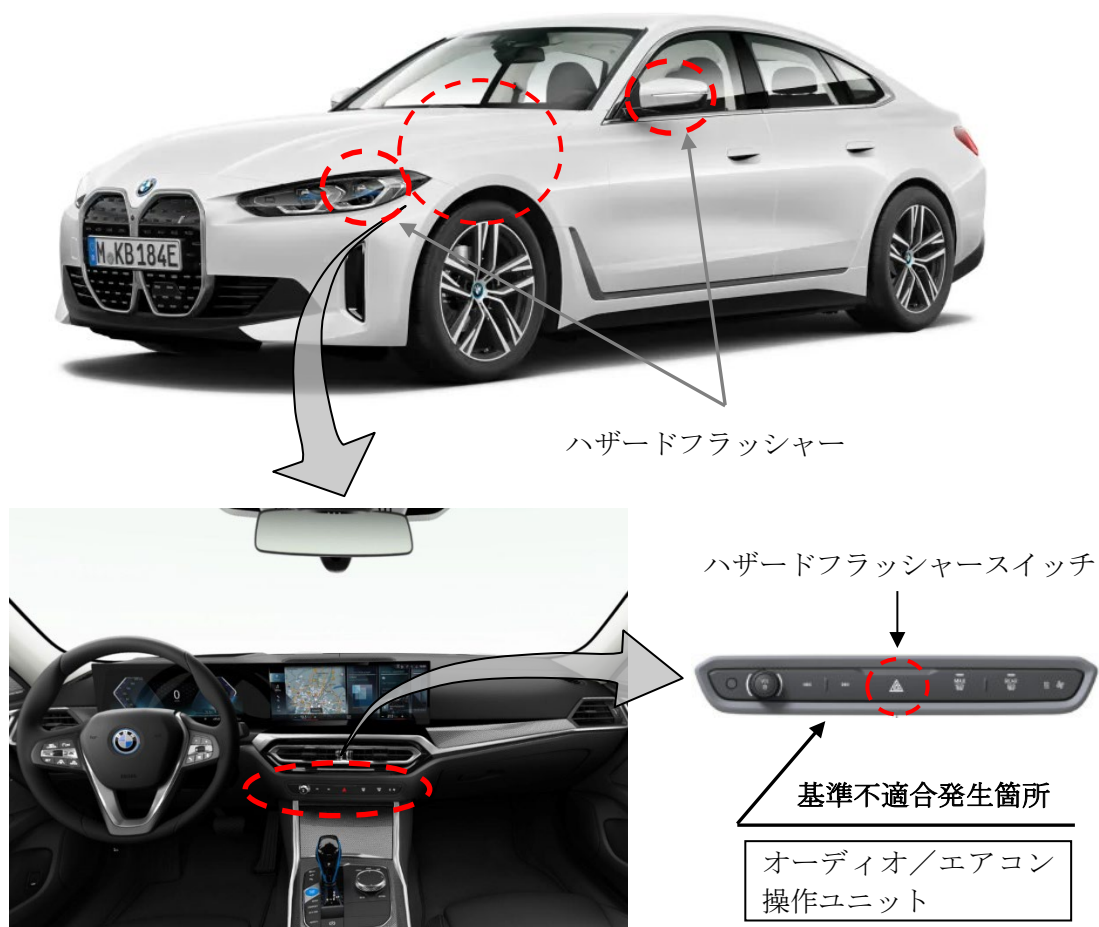
図は左ハンドル車の車内を示す

注)  は、交換する部品を示す。

オーディオ／エアコン操作ユニットの設計上の不具合により、ハザードフラッシャースイッチを操作し、ハザードフラッシャーを点灯した場合、車両のスリープモード後でないとハザードフラッシャーをオフにすることができないおそれがある。

全車両、オーディオ／エアコン操作ユニットを対策品と交換する。

識別：左フロントドアのロウヒンジのボルト(頭)に白ペイントを塗布する。
