## 改善箇所説明図

### 不具合の内容

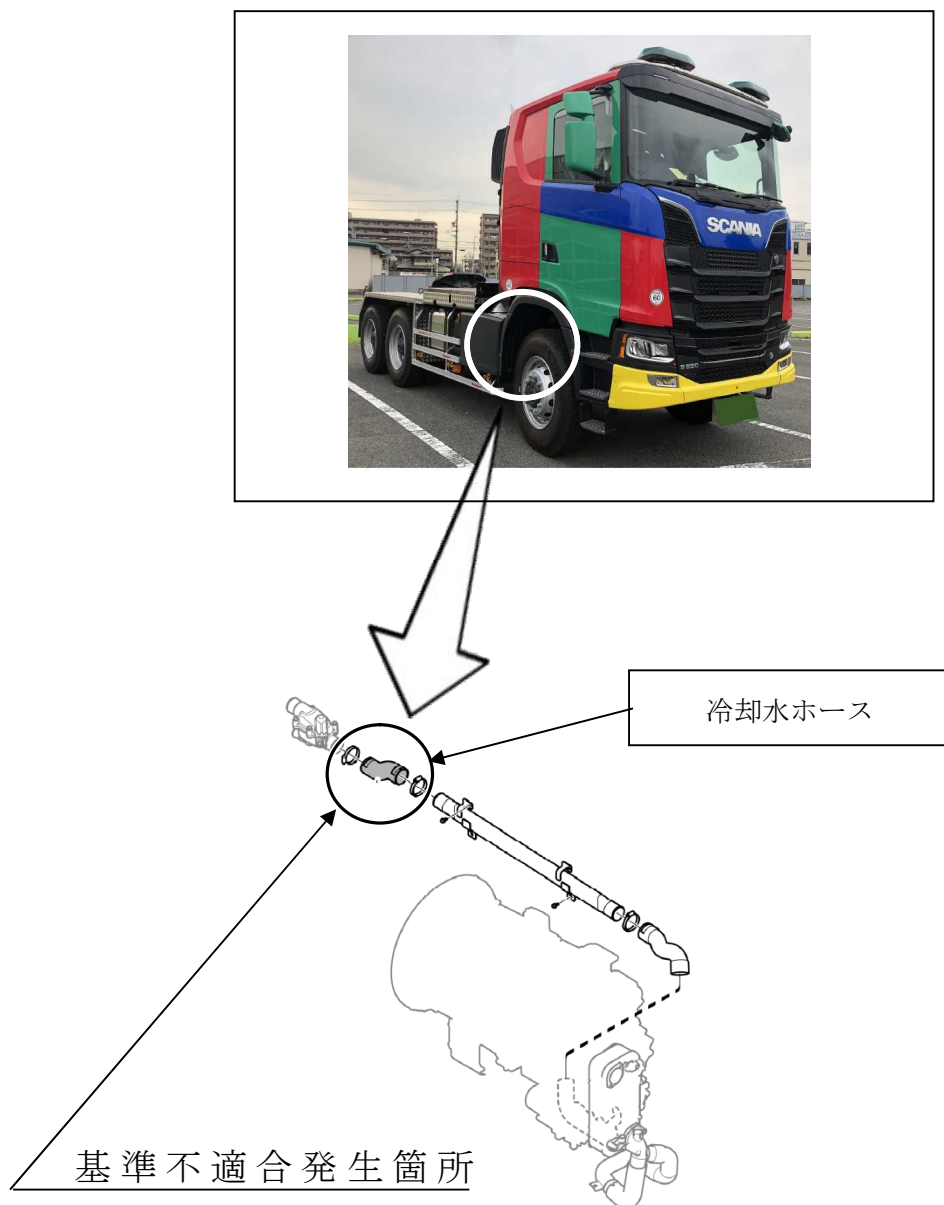
リターダー冷却用の冷却水ホースの材質が設計品質基準を満たしていないため、冷却水漏れを起こすことがある。そのため冷却水警告灯が点灯し、最悪の場合、走行不能になる恐れがある。

注  は、交換する部品を示す。

全車両、冷却水ホースを対策品と交換する。

識別：運転席ドア内側の型式プレートに赤色ペイントを塗布する。
