## 改善箇所説明図

キャブ補助ヒーター

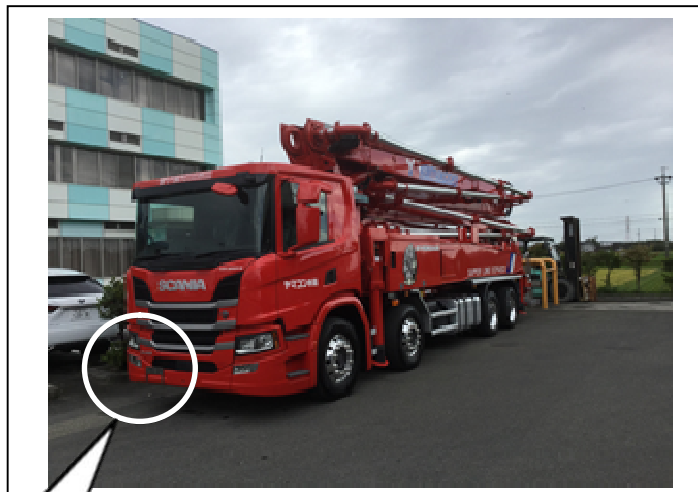
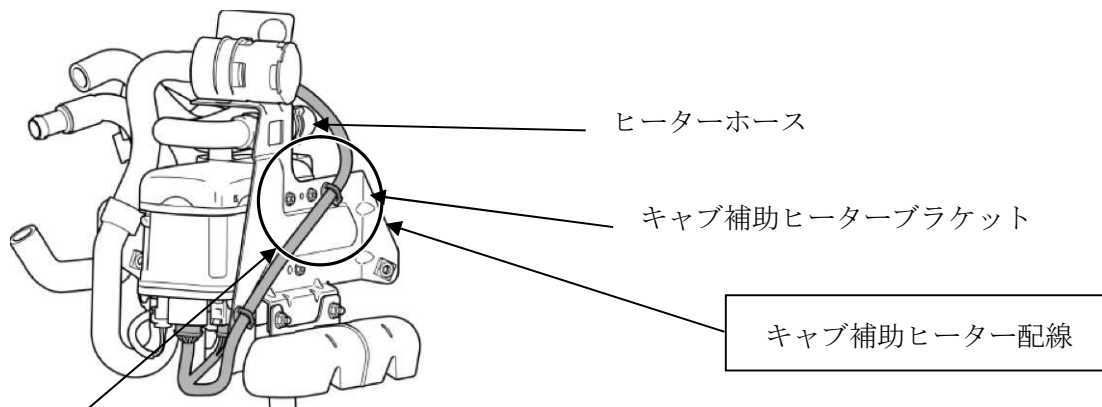
キャブ補助ヒーターの配線の取付位置が不適切なため、キャブ補助ヒーターブラケットと干渉し擦れるものがある。このため、最悪の場合、配線が損傷によりキャブ補助ヒーターが作動しなくなったり、ショートが発生したりする。またキャブ補助ヒーターの信号に悪影響を及ぼすことで、燃料供給ポンプの制御信号に悪影響を与え、イグニッションキーをオフにしても燃料供給ポンプが停止せずエンジンがまわりつづけ燃料が切れることでエンストに至る恐れがある。

注   は、損傷を確認しヒーターホースに固定する部品を示す。

全車両、損傷状況を確認し、配線が干渉しないようヒーターホースに固定する。なお、損傷状況を確認の結果、表面的な軽度な擦れの場合はテープにより保護する。また被覆がはがれ銅線が露出している場合はハーネスを交換する。

識別：運転席ドア内側の型式プレートに黄色ペイントを塗布する。
