## 改善箇所説明図

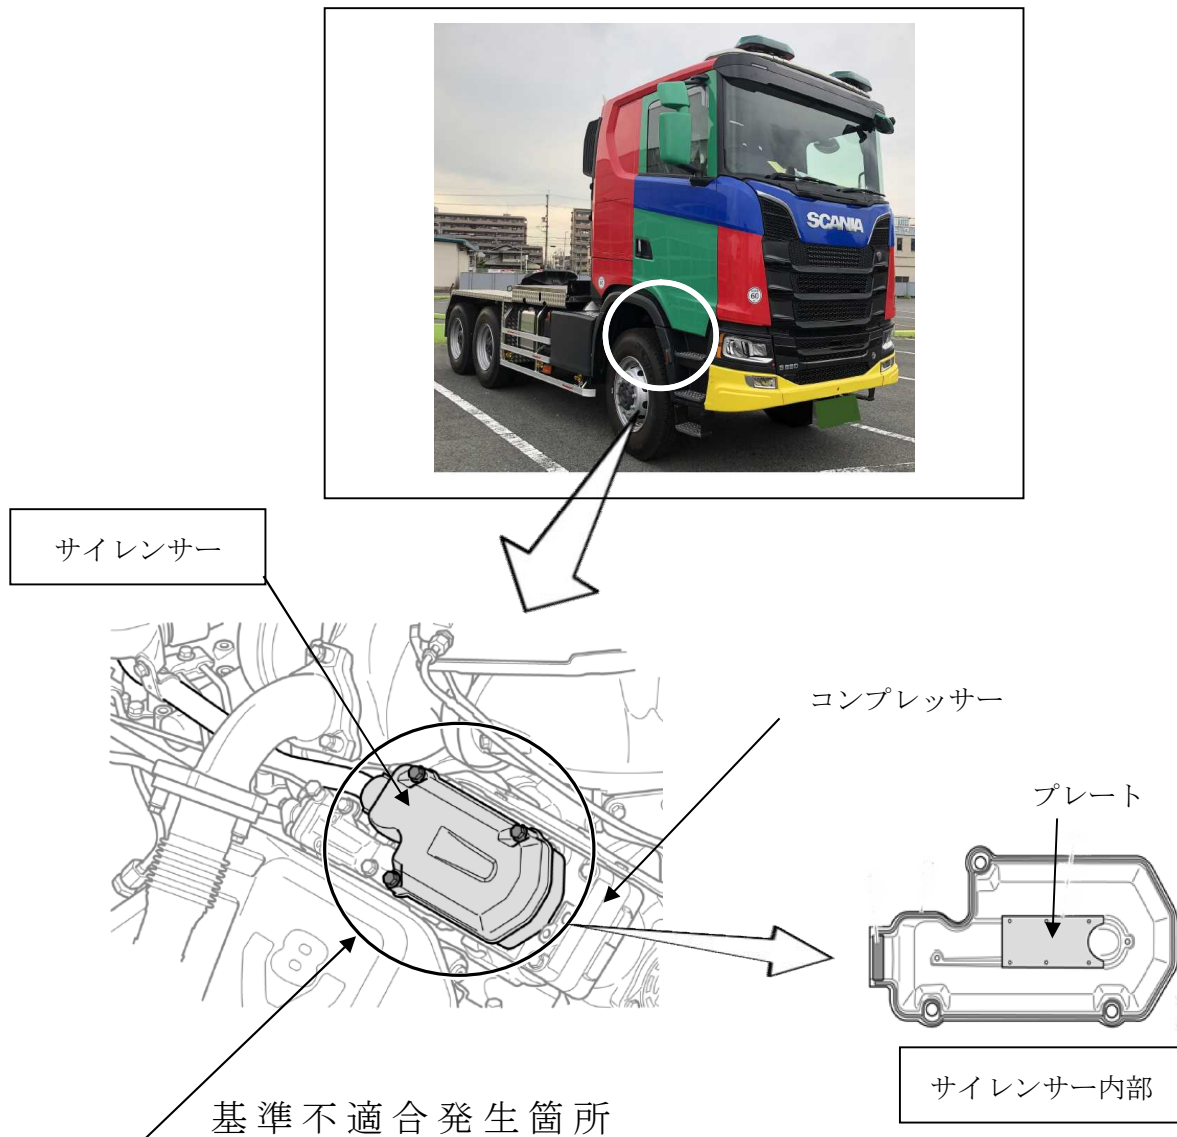
エンジンの動力により駆動されている圧縮空気用コンプレッサーの吸入側サイレンサー内部の整流プレートが強度が不足しているため、サイレンサー内の空気の流れによりプレートが振動し異音が発生する場合がある。このまま使用を続けた場合、最終的にこのプレートが破損し破片がコンプレッサー内部に吸入され、コンプレッサーが損傷し、走行不能になる恐れがある。

注   は、内部のプレートを外す部品を示す。

全車両、サイレンサー内部にあるプレートを取り外す。  
コンプレッサーが損傷している場合は交換する。

識別：サイレンサー上面に白色ペイントを塗布する。
