# 改善箇所説明図

## 基準不適合発生箇所

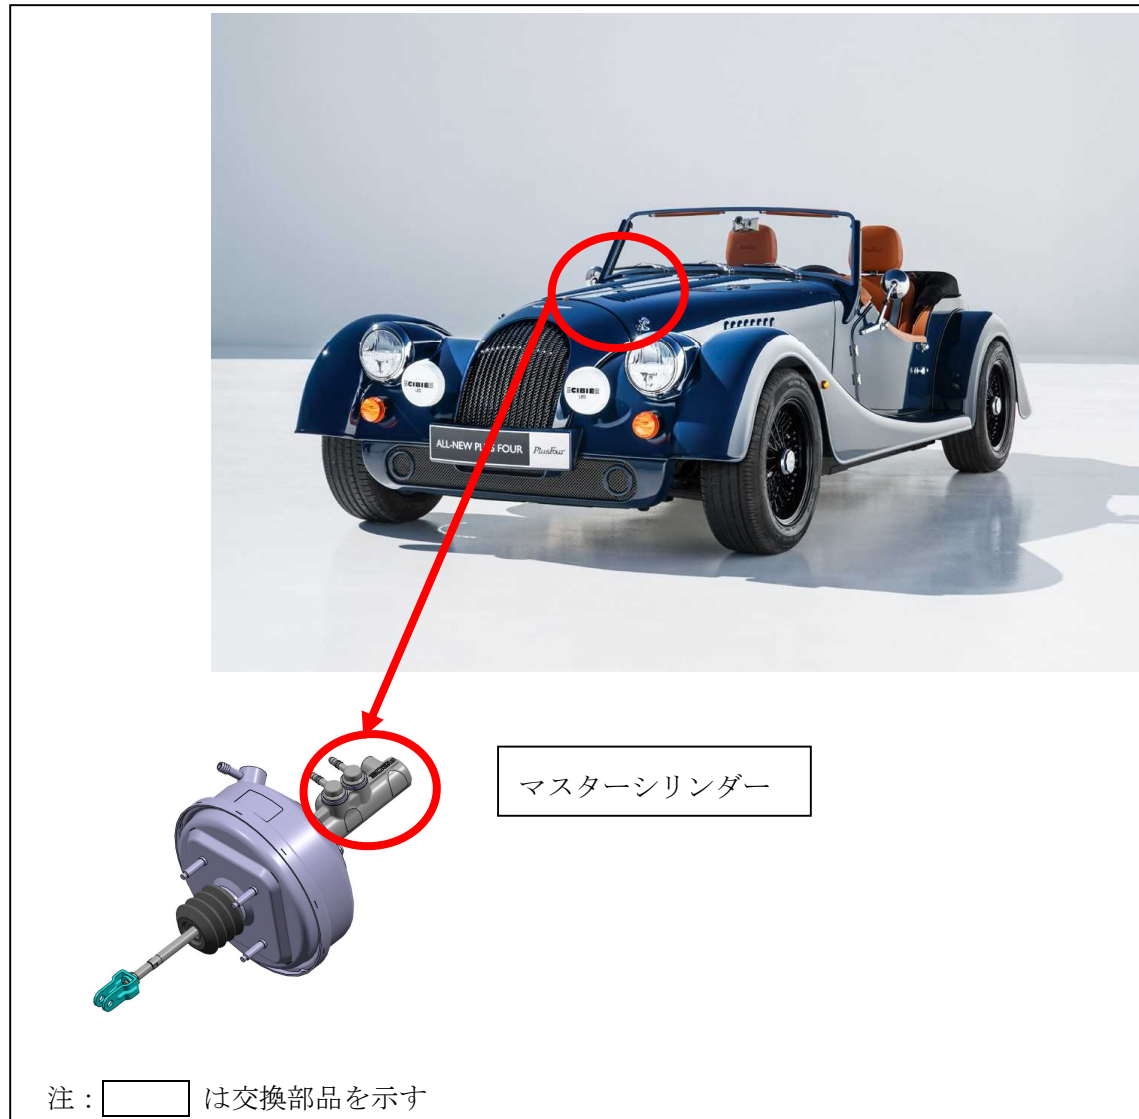
制動装置において、ブレーキマスターシリンダーの製造品質が不適切なため、ブレーキフルードがサーボ内に漏れる症状が発生する。そのためブレーキペダルの感触の低下と、最悪の場合、制動力の低下が起こる。これらは保安基準第12条に適合しないおそれがある。

全車両、ブレーキマスターシリンダーを対策部品に交換する。

識別：

ペダルボックスに黄色ペイントを塗布。
