## 改善箇所説明図

### 基準不適合発生箇所

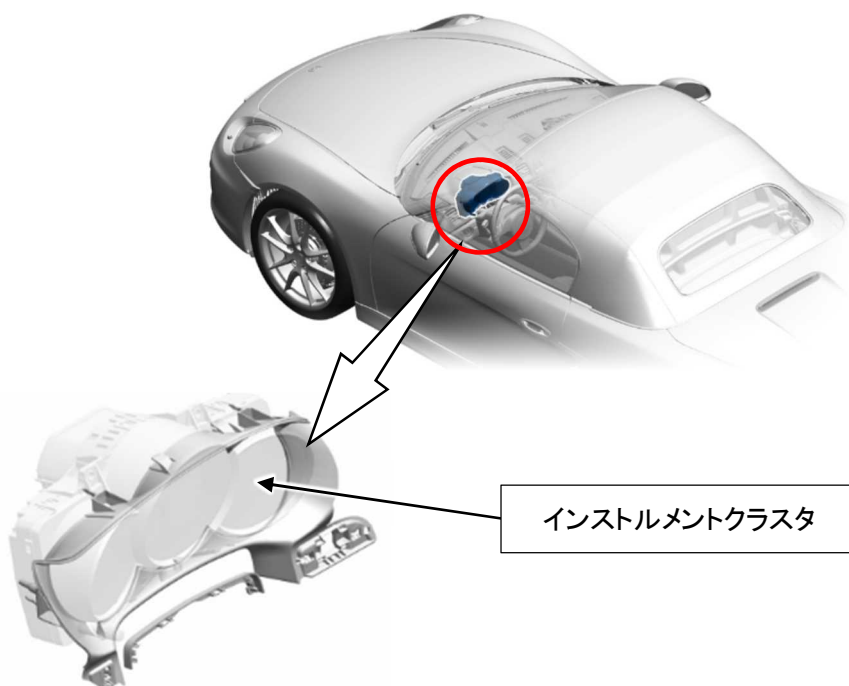
注： □内はプログラムを書き換える部品を示す

ブレーキブースター警告装置において、インストルメントクラスタのプログラムが不適切なため、ブレーキブースターの故障時に警告灯が点灯せず、警告メッセージ確認後には誤った警告灯が点灯し、保安基準に適合しないおそれがある。

全車両、インストルメントクラスタを対策プログラムに書き換える。

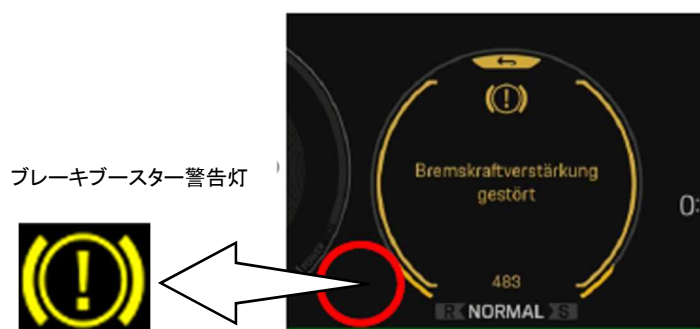
ブレーキブースター故障発生直後  
警告灯 点灯せず

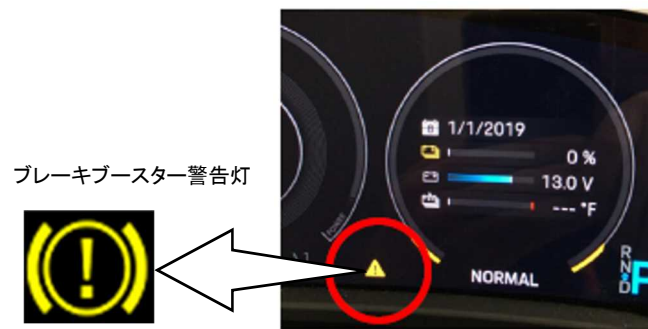
警告メッセージ確認後  
誤った警告灯 点灯
