## 改善箇所説明図

### 基準不適合発生箇所

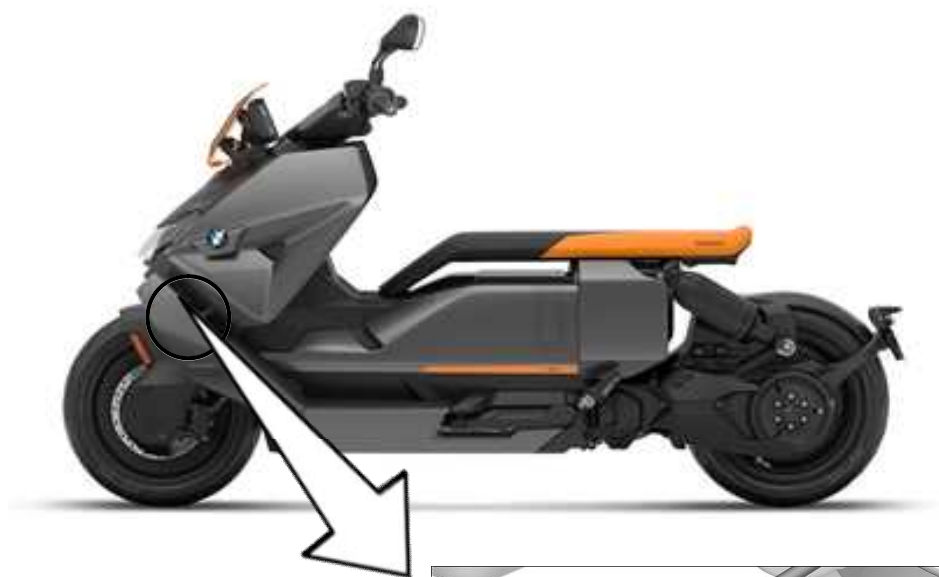
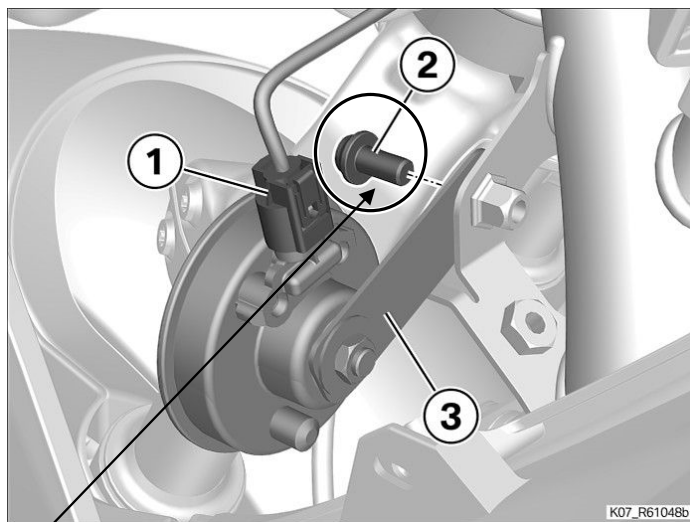
| 1 | ホーン用コネクター |
| 2 | ホーンブラケット固定ボルト |
| 3 | ホーンブラケット |

注：  は、交換部品を示す。

車両前部のホーンステー取り付けボルトが不適切なため、走行中の振動によってボルトが緩み、当該ホーン付きステーが規定位置から外れるものがある。そのため、そのまま走行を続けると、最悪の場合、部品がフロントフォーク部に挟まり、ハンドルの舵角に影響をおよぼし転倒するおそれがある。

全車両、ホーンステー取付ボルトを対策品と交換する。

識別：ホーンブラケット取付ボルトに白色の識別ペイントを塗布する
