## 改善箇所説明図

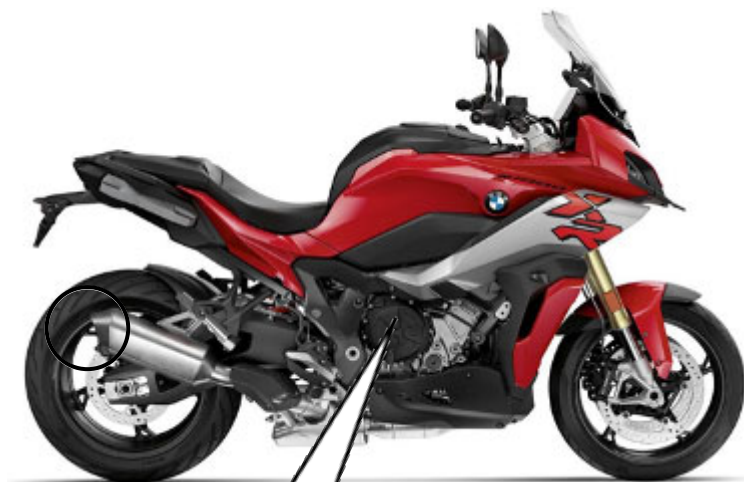
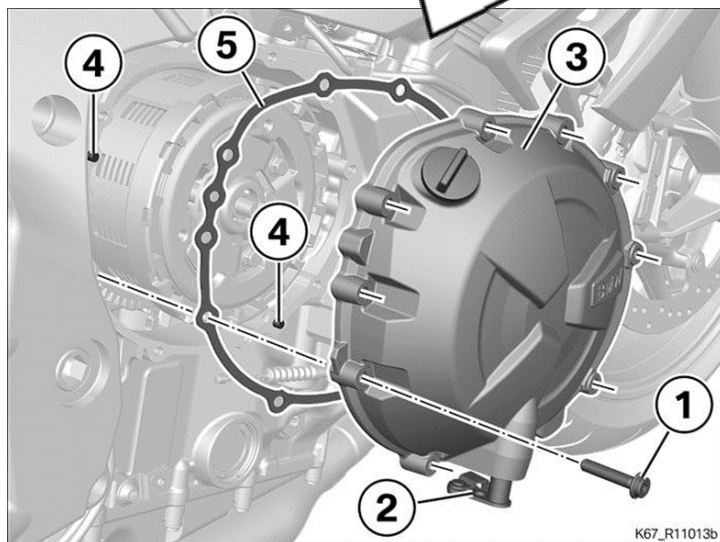
| 1 | 固定ボルト |
| 2 | クラッチレバー |
| 3 | クラッチカバー |
| 4 | ドエルピン |
| 5 | ガスケット |

注：  は、交換部品を示す。

クラッチカバー固定ボルトの摩擦防止コーティングが不適切なため、走行中の振動によってボルトが緩むものがある。そのため、そのまま走行を続けると、最悪の場合、オイルが漏れるおそれがある。

全車両、固定ボルトを対策品と交換する。

識別：クラッチカバー固定ボルト 1 本に白色の識別ペイントを塗布する
