# 改善箇所説明図

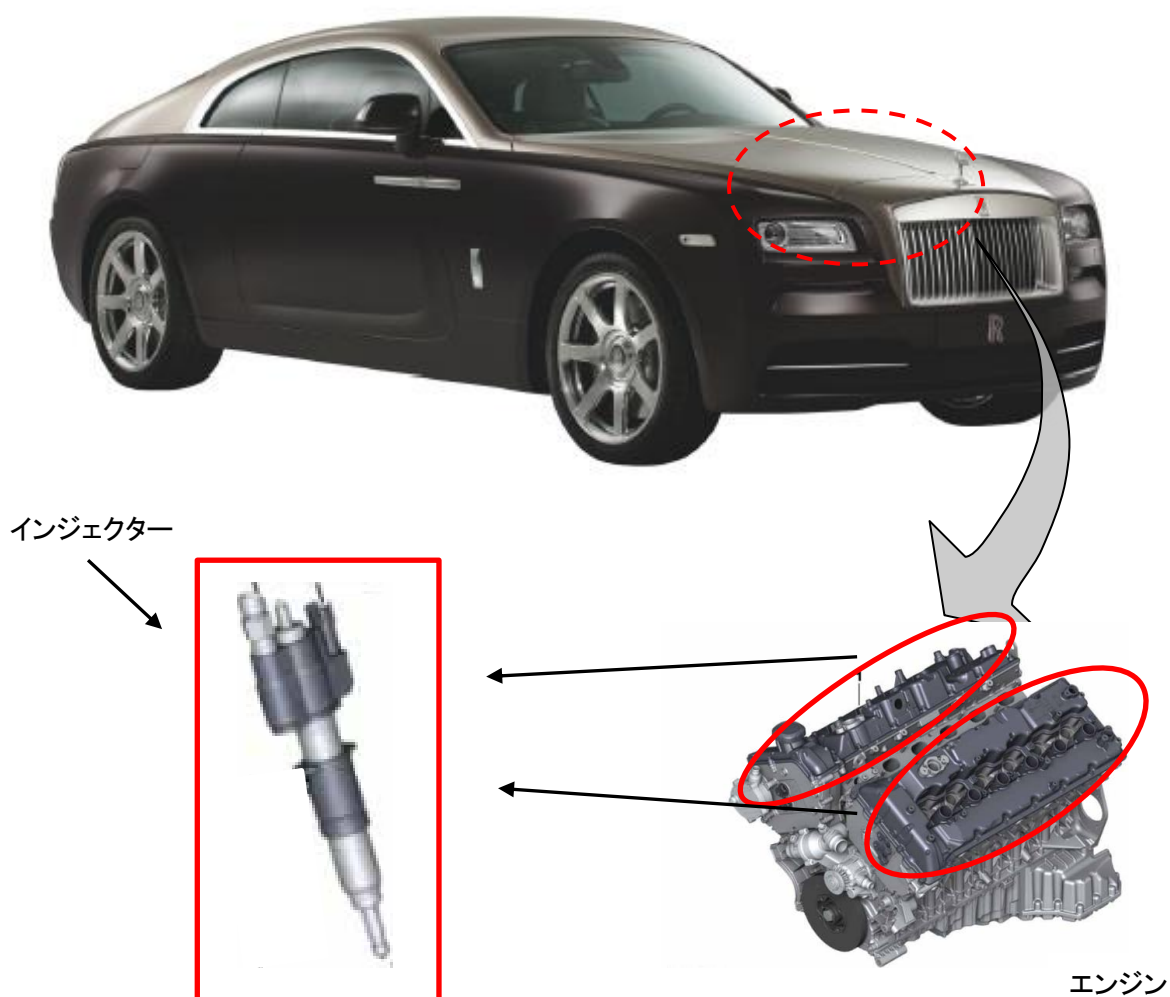
注)   は、交換する部品を示す。

インジェクターにおいて、製造時の溶接工程に不備があったため、インジェクターの弁が完全に閉じないものがある。そのため、燃料過多となり、最悪の場合、適切に燃焼が行われなくエンジンの振動が大きくなり、排出ガスが基準値を超える恐れがある。

対象車両のインジェクターを OBD 診断にかけ、燃料圧力と失火のテストを実施する。  
基準に満たないインジェクターを対策品に交換する。

作業完了の識別として図式 4 番のボルト（上側）の頭に青ペンを塗布。
