## 改善箇所説明図

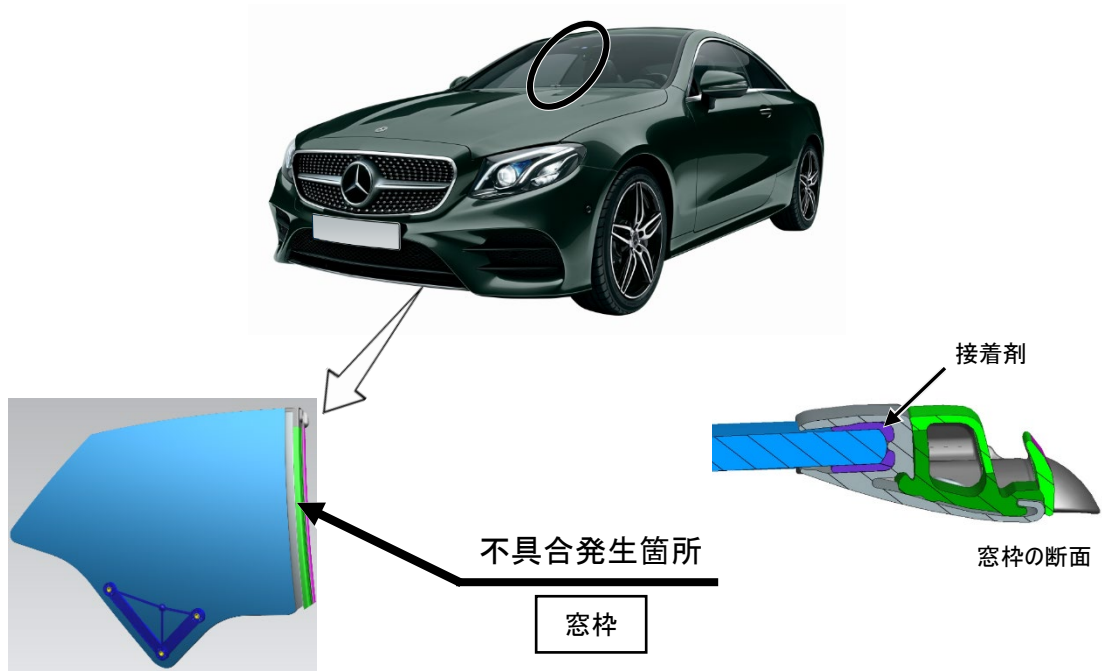
注：  は、点検する部位を示す。

右後席の窓枠において、製造設備が不適切なため、窓ガラスへの接着が適切に行われていないものがある。そのため、走行時に後席窓から脱落し、最悪の場合、後続車両の交通の妨げになるおそれがある。

全車両、窓枠の接着状態を点検し、適切に固定されていない場合は窓ガラスを交換する。

識別：車台番号の付近に黄色の識別ペイントを塗布する
