## 改善箇所説明図

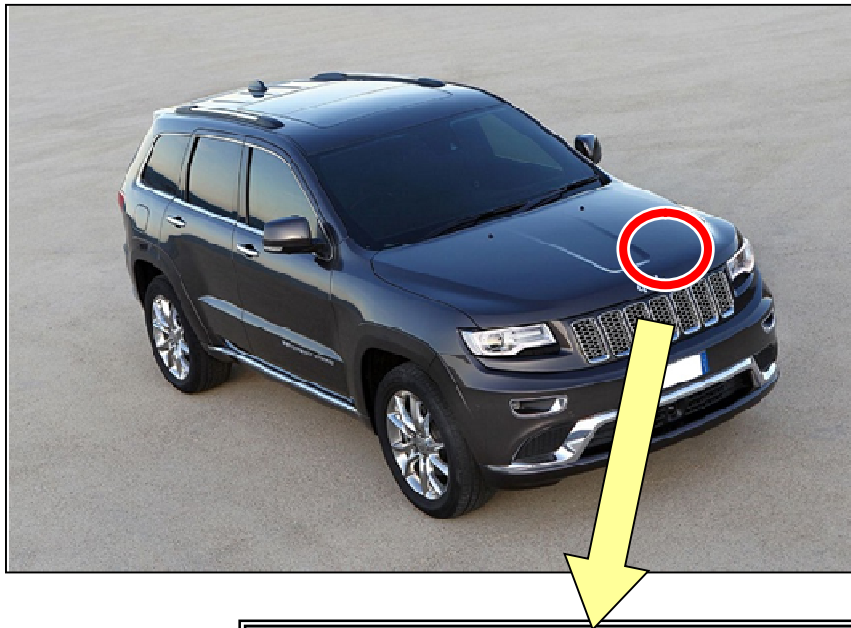
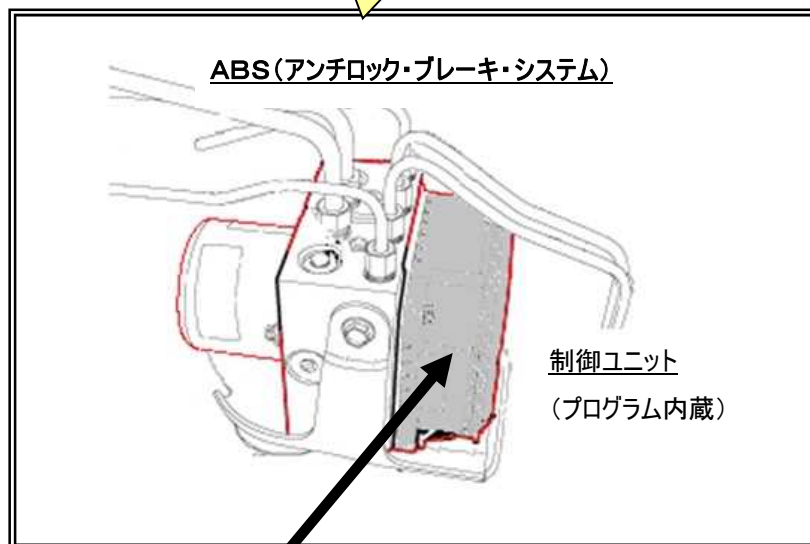
**基準不適合部位**

注:   対策を施す部位を示す

制動装置においてABSの制御プログラムが不適切なため、ブレーキプレッシャーセンサーからの信号に過敏に反応してしまうことがある。そのため、ブレーキペダルを踏んでないにもかかわらず、制動灯が点灯および、エンジンが始動可能となるとともにPレンジからシフト操作が可能となり、車両が動き出すおそれがある。

全車両、ABSの制御プログラムを対策プログラムに書き換える。

識別 : 運転者席側ドアロック・ストライカ付近に当該リコールの識別ステッカを貼付する
