## 改善箇所説明図

### 不具合の内容

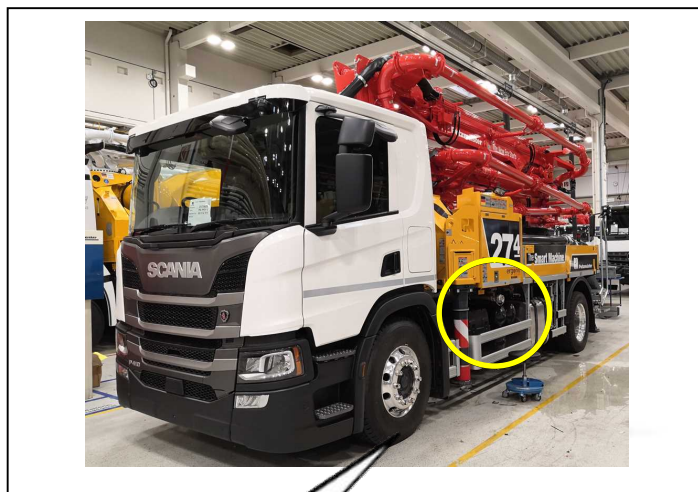
排気ガス後処理システムコントロールユニット コネクタ

排気ガス後処理システムを制御するコントロールユニットのコネクタに防水プラグが取付けられていないものがある。このため雨水等の侵入によりコントロールユニットの端子が腐食し、最悪の場合、電氣的機能が損なわれ排ガス後処理システムを適正に機能させることができず、警告灯が点灯し、エンジンのトルク制限機能が働くおそれがある。

全車両、当該コネクタを点検し、防水プラグが取付けられていない場合には取り付ける。

識別：排気ガス後処理システムコントロールユニットのコネクタに白色ペイントを塗布する。

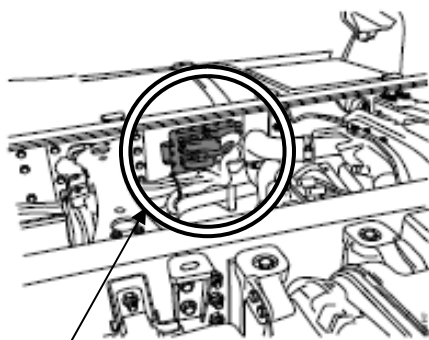
基準不適合発生箇所

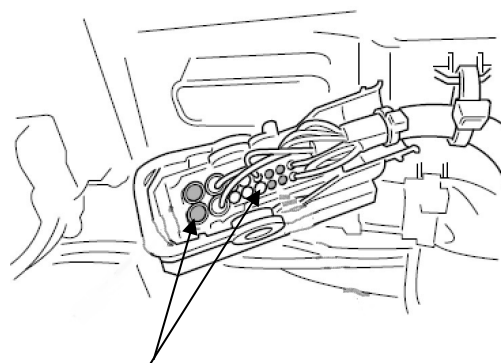
防水プラグ

注   は、防止プラグを確認する部品を示す。
