## 改善箇所説明図

**ラジオフレクエンシーハブモジュール(RFHM)**

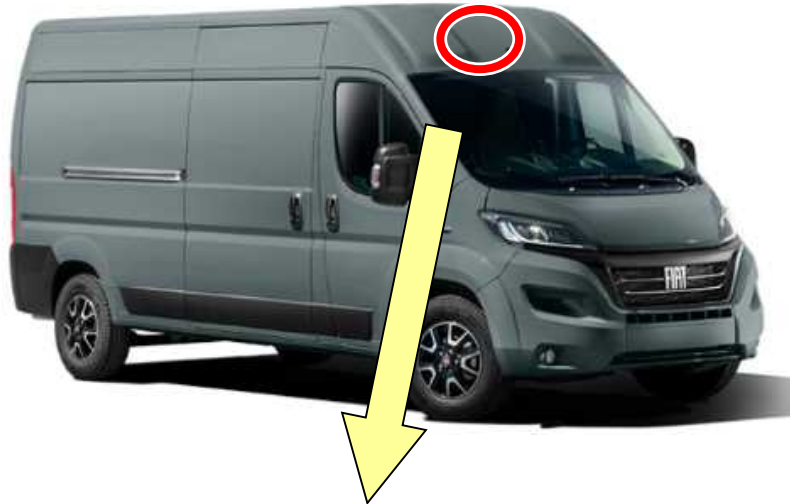
**基準不適合部位**

ラジオフレクエンシーハブモジュール(RFHM)において、走行環境のノイズに過敏に反応し、システムの故障を認識してしまうものがある。そのため、メーターパネルにキーレスエントリー不具合の警告が表示され、イグニッションスイッチを押してもエンジンがシャットオフ出来ないことがある。

全車両、RFHM のプログラムを対策プログラムに書き換える。

識別 : 運転者席側ドアストライカ上部固定ボルト頭部に黄色ペイントを塗布する。
