## 改善箇所説明図

### 基準不適合発生箇所

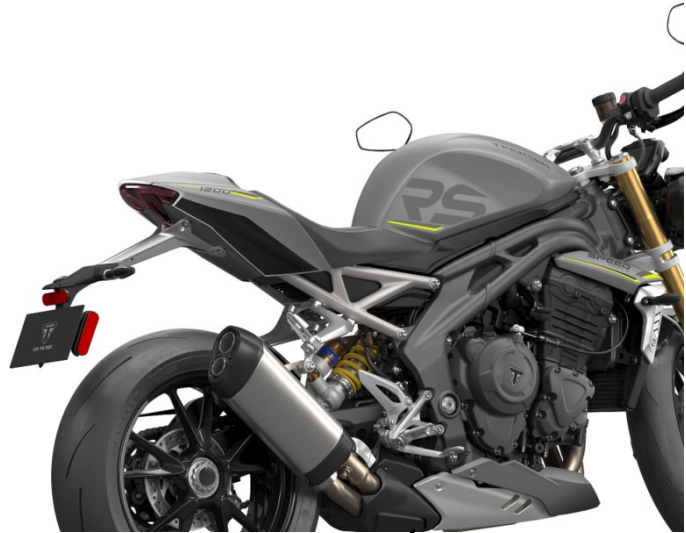
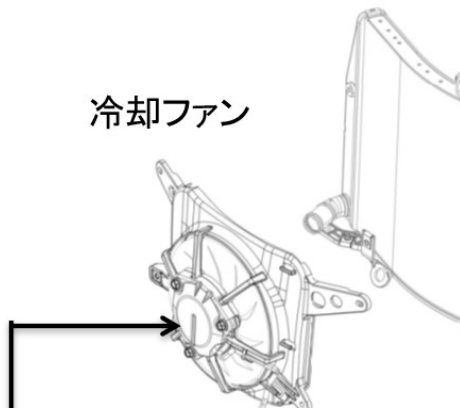
ラジエーター

冷却ファン

冷却装置において、冷却ファンモーターがエンジンからの熱を繰り返し過剰に受けることにより、モーターの性能に影響をきたすことがある。そのため、そのまま走行を続けると、オーバーヒートが発生し、最悪の場合、エンジンが停止し再始動不可となるおそれがある。

全車両、冷却ファンモーターにヒートシールドを取り付ける。

識別 対策後は車台番号末尾付近に赤色のペイントマークを塗布する。
