## 改善箇所説明図

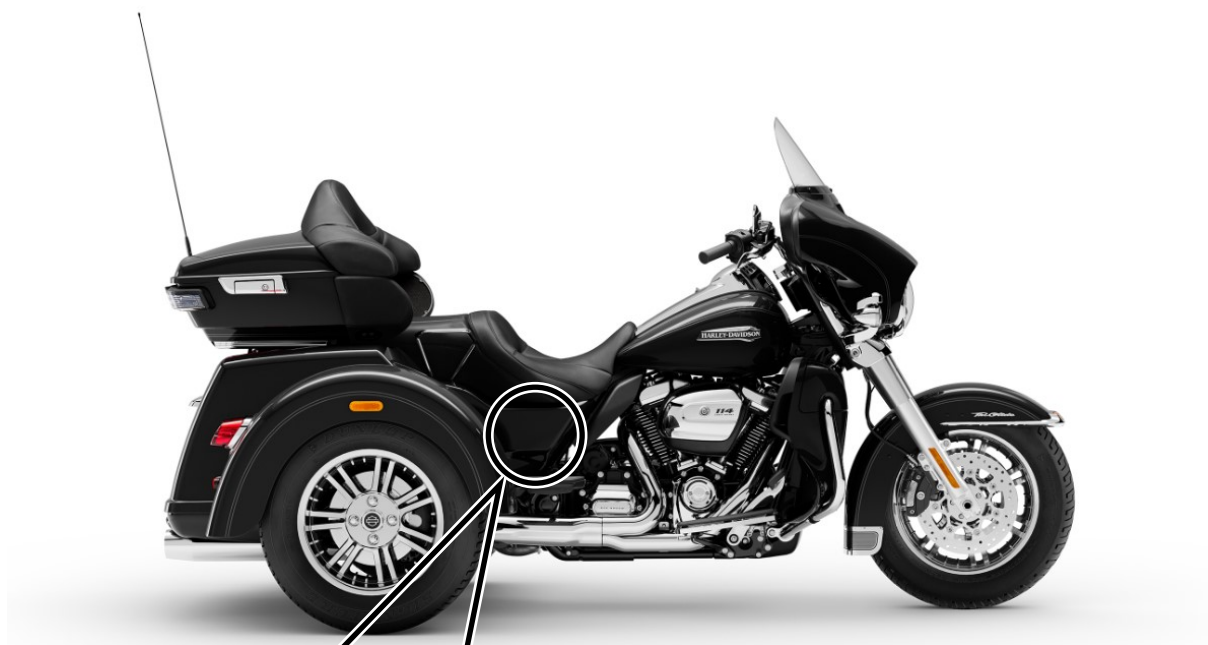
不具合箇所

ボディコントロールモジュール

ボディコントロールモジュールにおいて、プログラムが不適切なため、ABS 内のブレーキフルード圧力が抜けなかった場合、ブレーキをかけていない状態でもブレーキランプが点灯したままになる恐れがある。

全車両、ボディコントロールモジュールのプログラムを対策プログラムに書き換え、トライクモデルは併せて追加のブレーキスイッチを取り付ける。

改善実施済車には、車台番号打刻 1 桁目の下に白色ペイントを塗布する。
