# 改善箇所説明図

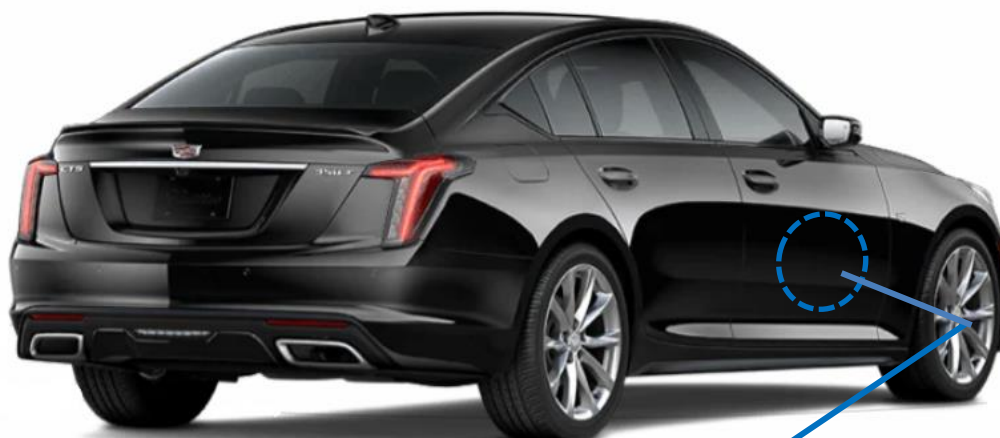
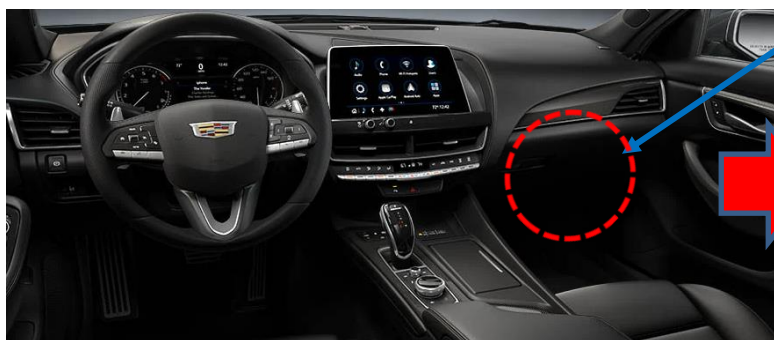
「不具合発生箇所」

は、ボディコントロールモジュールを示す。

昼間走行灯のコントロールプログラムに不具合があるため、すれ違い用前照灯点灯時に消えない。すれ違い用前照灯が点灯しているときに昼間走行灯が解除されない場合、その結果生じる眩しさと衝突の危険性がある。

全車両、ボディコントロールモジュールをアップデートする。

運転席側 A ピラー(下側ドアヒンジの下)に青色ペイントを塗布する。
