## 改善箇所説明図

### 駆動用バッテリー

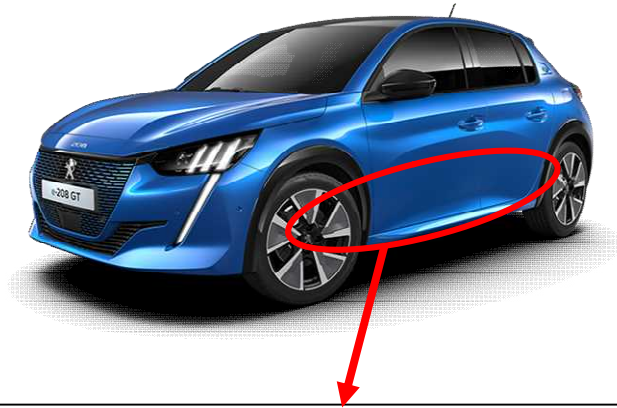
駆動用バッテリーのバッテリーマネジメントユニットにおいて、バッテリーから送信される無効な信号を不具合と誤判定してしまう場合がある。このため、警告灯が点灯し、警告メッセージが表示されると共に駆動電源が遮断され、走行不能となるおそれがある。

全車両、バッテリーマネジメントユニットのソフトウェアを対策プログラムに更新する。

識別：車台番号打刻の車体番号の最左から一桁目の上部に白色のペイントを塗る。
