## 改善箇所説明図

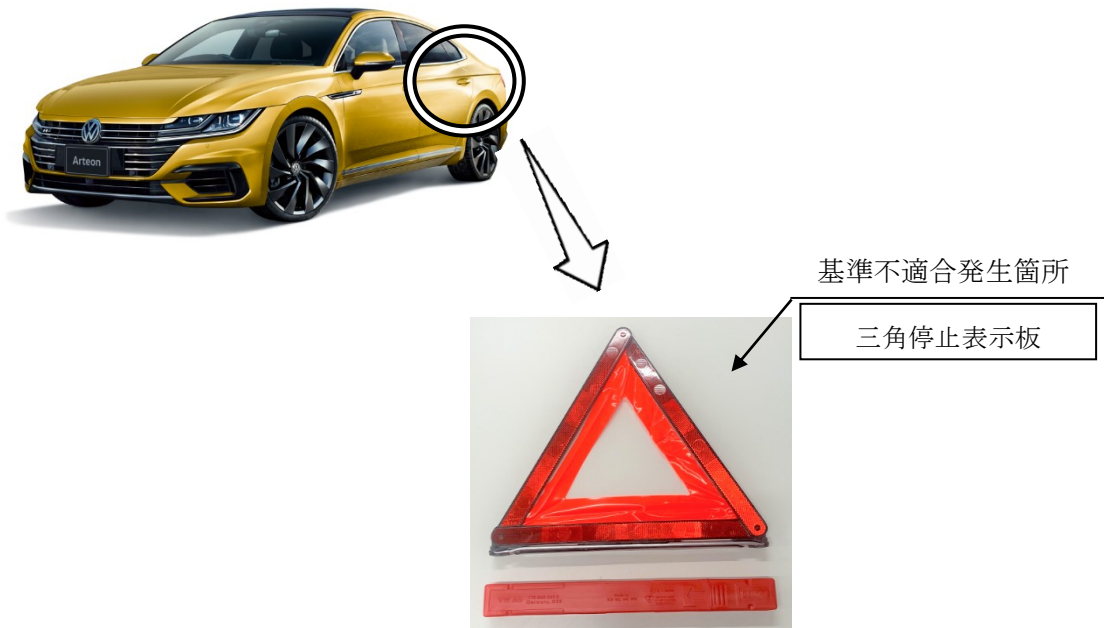
注：□ は、交換する部品を示す。

三角停止表示板において、製造管理が不適切なため、反射性の技術基準を満たさないおそれがある。

全車両、三角停止表示板の部品番号を確認し、該当するものは良品と交換する。

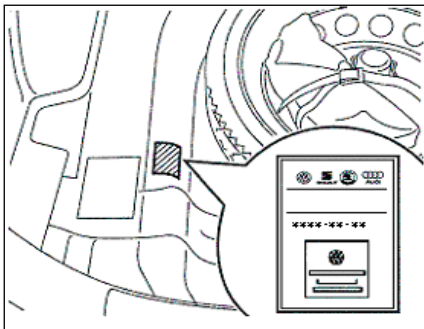
識別：キャンペーステッカーに「外-3598、日付（西暦・月・日の順）ワークショップスタンプ」を記入し、スペアタイヤ収納部左側面に貼りつける。
