## 改善箇所説明図

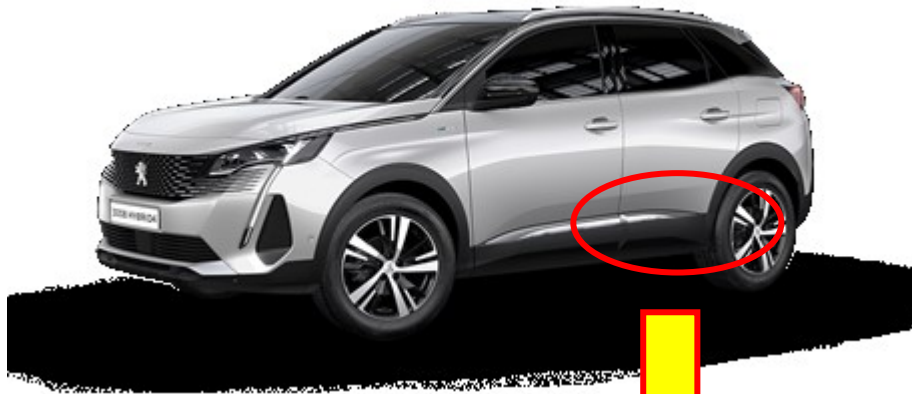
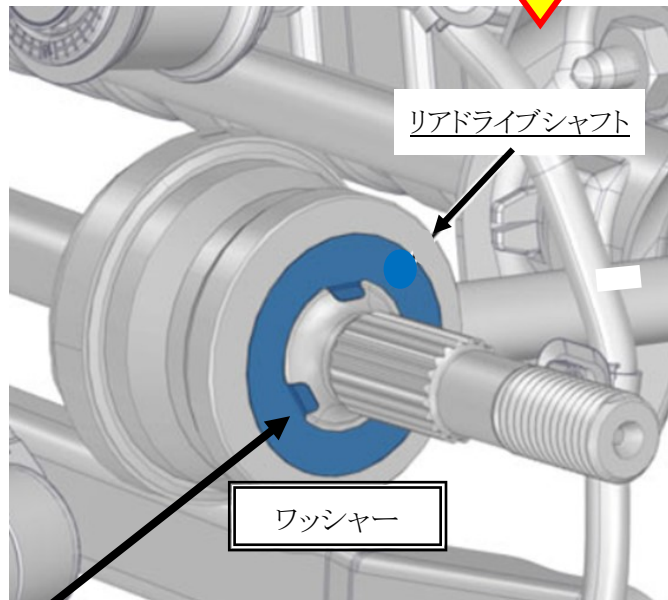
交換/対策部位

基準不適合部位

リアドライブシャフトのワッシャーにおいて、製造時の装着位置が不適切なために使用過程で破損し、ABS センサーと接触するおそれがある。このため、異音が発生すると共に、ABS 警告灯が点灯、「ABS 故障」メッセージが表示され、ABS 機能が停止するおそれがある。

全車両、ワッシャーを対策品に交換する。

識別：車台番号打刻の車体番号の最左から1桁目の上部に白色のペイントを塗る。
