## 改善箇所説明図

### 基準不適合発生箇所

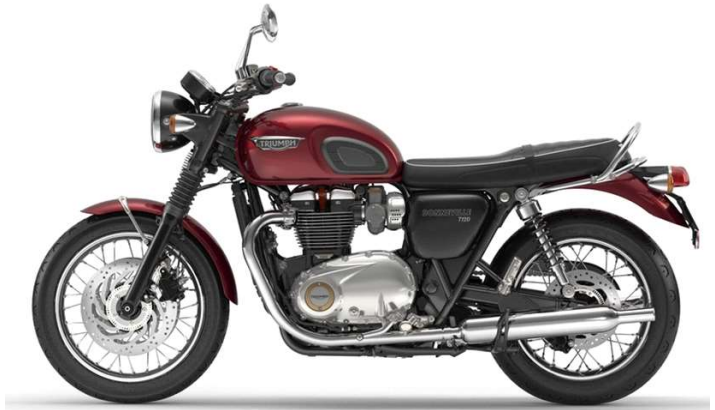
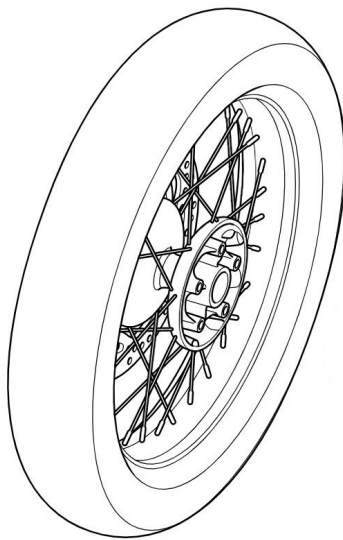
制動装置において、前輪左側ブレーキディスクとホイールハブの間にあるダンパーの厚さが厚いため、ホイールハブとブレーキディスクが密着せず、ブレーキディスク固定ボルトの締め付けが不確実となっているものがある。そのため、そのまま使用を続けると、ボルトが破断するおそれがあり、最悪の場合、制動距離が伸びるおそれがある。

全車両、ダンパーを良品に交換する。

識別 対策後は車台番号末尾付近に白色のペイントマークを塗布する。
