# 改善箇所説明図

## 不具合の内容

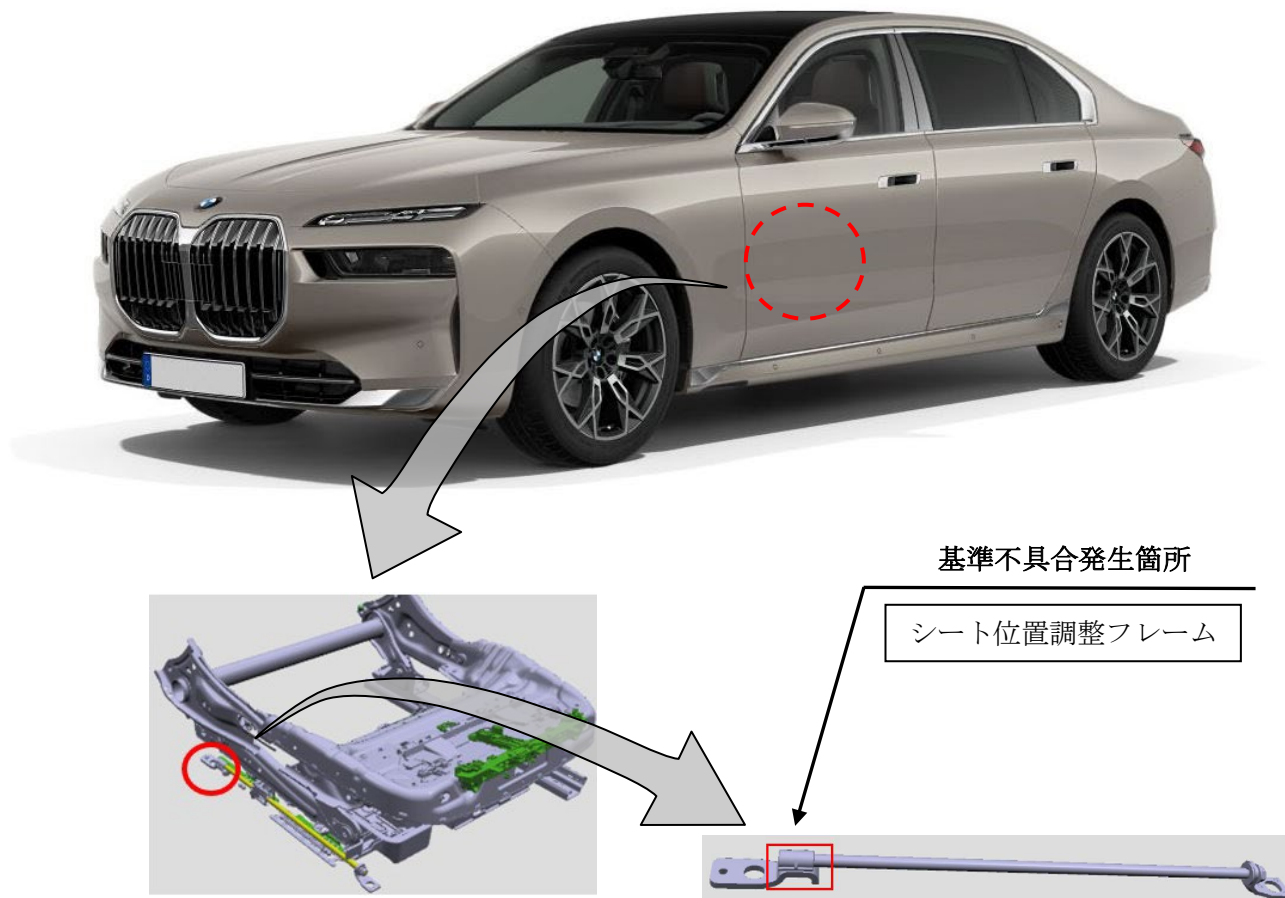
注)   は、点検し、必要に応じて交換する部品を示す。

運転席及び助手席のシート位置調整フレームにおいて、シート位置固定用部品の溶接が不適切だったため十分な強度で溶接されなかったものがある。そのため、シート位置固定用部品の溶接部が衝撃により外れた際、シートに異音やガタつきが発生する。最悪の場合、シートの安定を欠き、運転姿勢が保持できなくなるおそれがある。

全車両、シート位置調整フレームを点検し、必要に応じて良品と交換する。

識別：作業完了車は、右フロントドアアヒンジ取り付けボルト（下側）の頭に黄色ペンを塗布する。
