# 改善箇所説明図

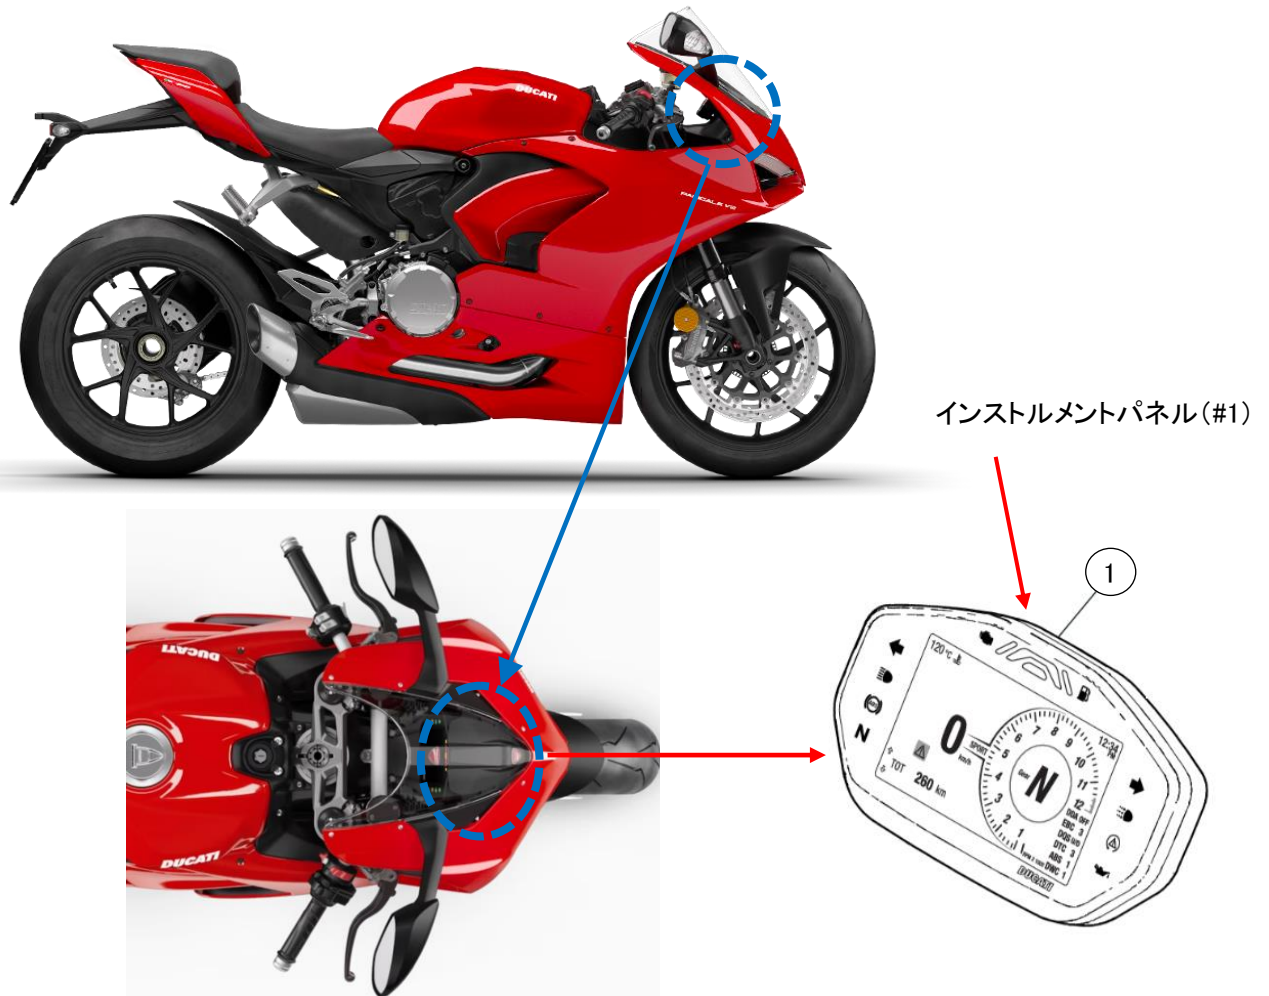
## 基準不適合発生箇所

灯火装置において、前照灯の自動点灯(オートライト)機能のコントロールプログラムに不具合があるため、自動点灯機能を有効にした場合の夜間走行時に前照灯が消え、昼間走行灯に切り替わる場合がある。その結果、保安基準第 32 条(前照灯の基準)を満たすことが出来なくなり、最悪の場合、衝突の危険性がある。

1. 全車両、不具合を解消するためのインストルメントパネルのソフトアップデートを行う。

改善実施車には外-3677のステッカーを貼付する。
