## 改善箇所説明図

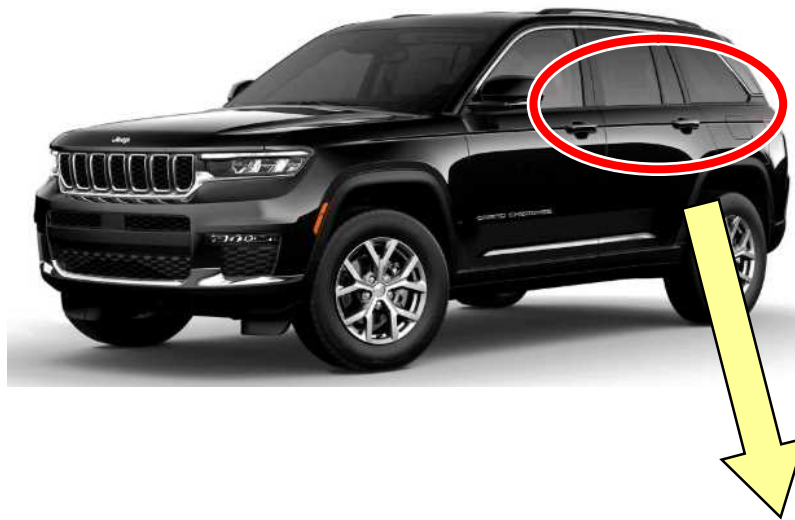
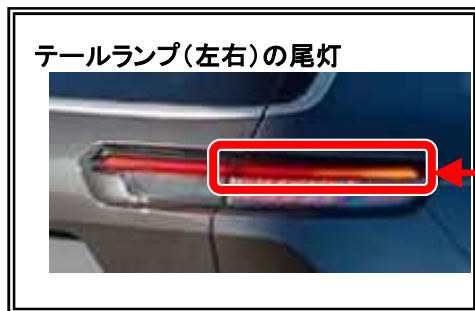
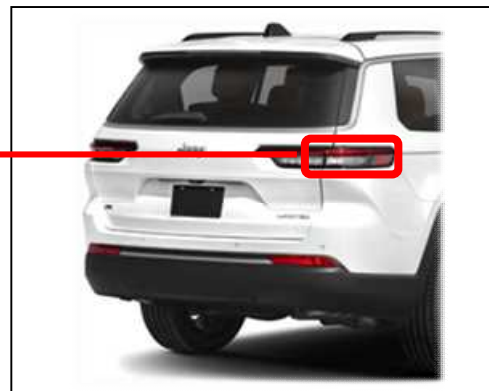
**基準不適合部位**

対策を施す部位を示す

リアコンビネーションランプにおいて、製造工程で尾灯の LED が損傷したものがあり、車両使用過程で損傷個所が断線し、尾灯が点灯しなくなるおそれがある。

全車両、リアコンビネーションランプの尾灯の照度を点検し、照度が低下している場合はリアコンビネーションランプを良品に交換する。

識別 : 運転者席側ドアロック・ストライカ付近に当該リコールの識別ステッカを貼付する。
