## 改善箇所説明図

フロントブローモーター

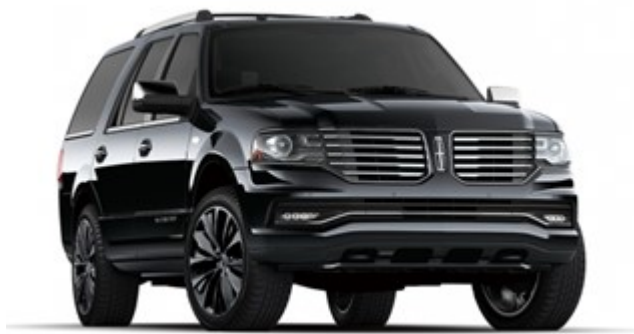
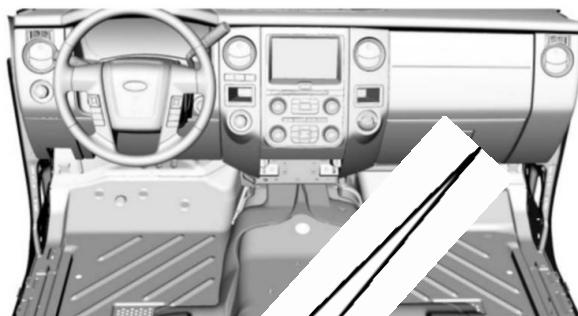
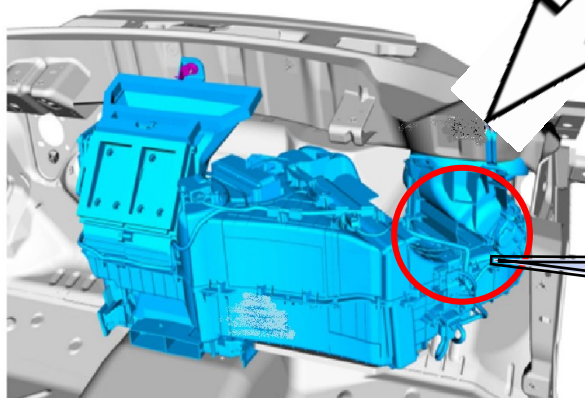
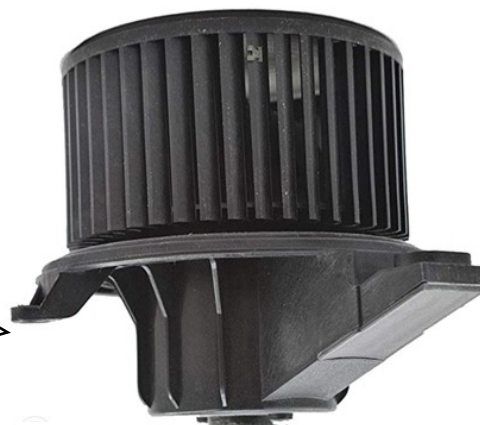
空調装置のフロントブローモーターにおいて、ブラシホルダーの固定が不適切であったため、ブラシスプリングが外れブラシがモーターケースに短絡することがある。そのため、フロントブローモーターが停止し、そのまま使用を続けると導通している接点部が発熱し続けることによりブラシホルダーが溶損し、最悪の場合、火災に至るおそれがある。

注：  内は改善箇所を示す。

全車両、フロントブローモーターを対策品に交換する。

識別：フロントドア右側のドアチェックリンクボルトに黄色ペイントを塗布する。
