## 改善箇所説明図 ①

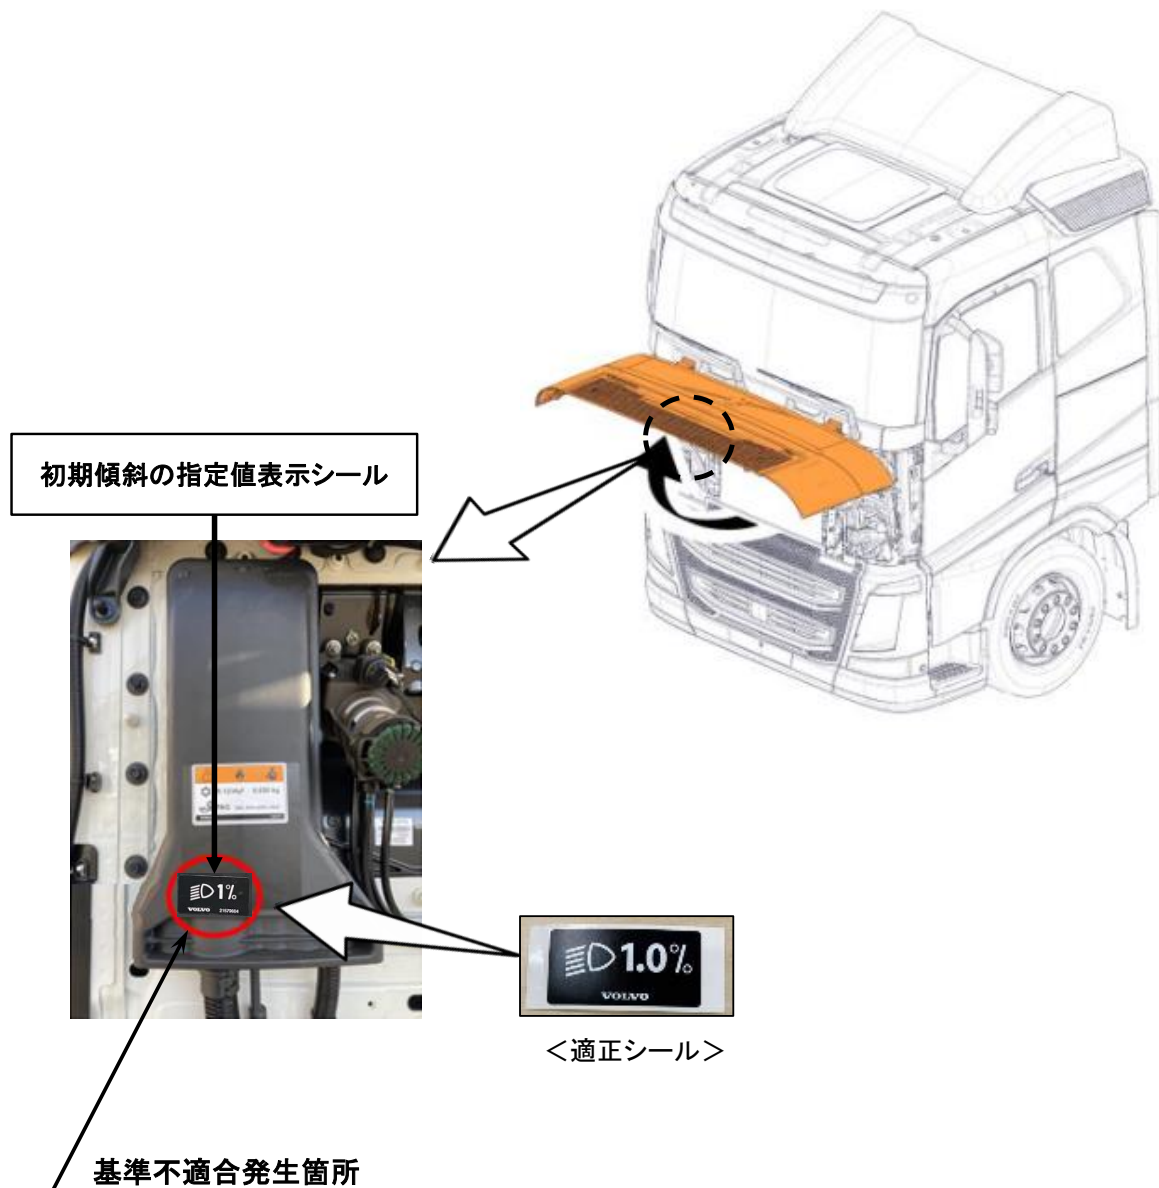
すれ違い用前照灯の初期傾斜指定値表示において、車両に貼付する表示の確認が不十分なため、誤った表示になっている。そのため、道路運送車両の保安基準第32条にかかるすれ違い用前照灯の初期傾斜指定値表示の規定に適合しない。

全車両、フロントパネル内右側パワーケーブル接続カバーに1.0%の適正シールを貼付する。

は、貼り替えるシールを示す。

識別：作業完了車は、フロントパネル内右側カバーに正規シールの貼付を識別とする。

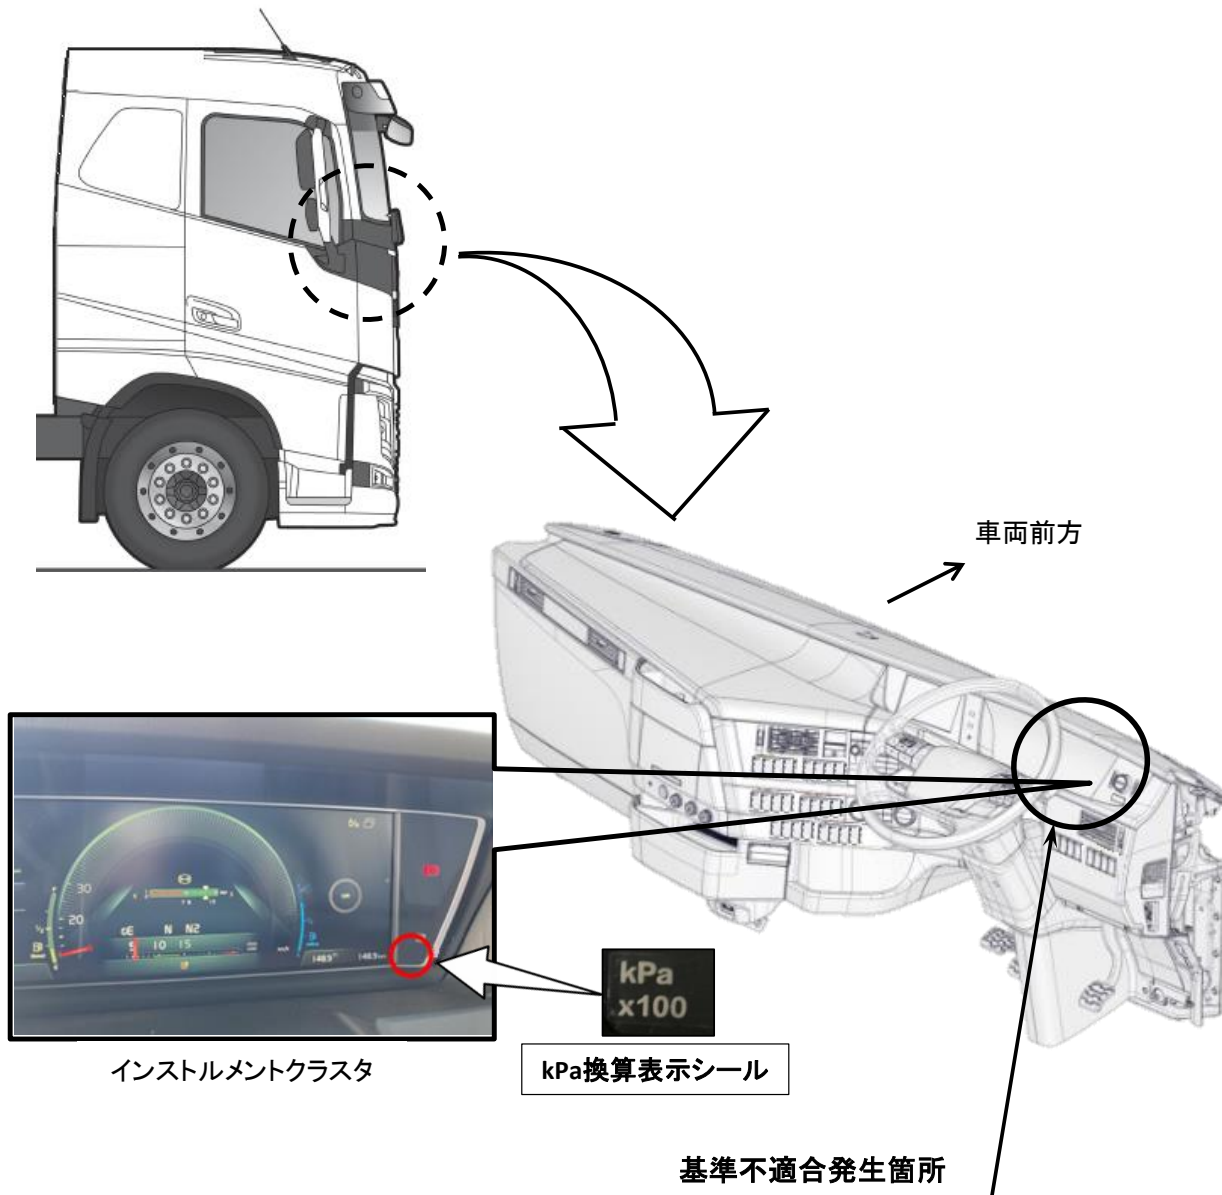
## 改善箇所説明図 ②

液晶ディスプレイに表示される空気圧力計の単位表示において、国内における作業指示が不適切なため、SI単位に換算する表示の貼付がされていない。そのため、道路運送車両の保安基準第47条の2にかかる内圧容器圧力表示の規定に適合しない。

全車両、インストルメントクラスタ右下部にkPa×100の換算シールを貼付する。

は、貼付するシールを示す。

識別：作業完了車は、インストルメントクラスタ右下部にkPa換算シールの貼付を識別とする。
