## 改善箇所説明図

### 基準不適合発生箇所

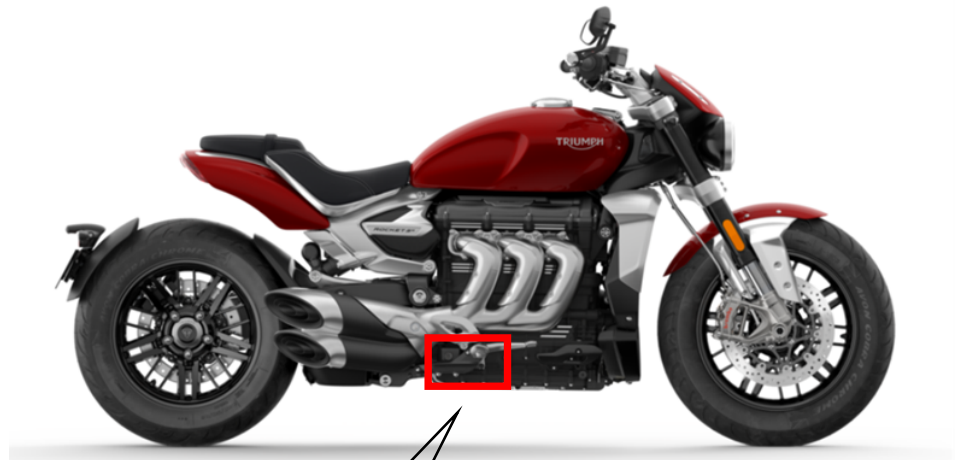
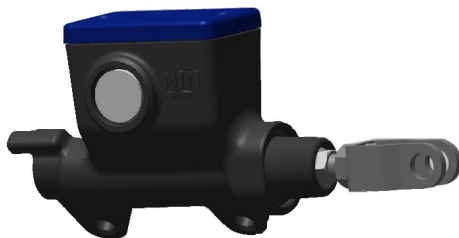
リアブレーキマスターシリンダー

リアブレーキマスターシリンダーにおいて、ピストン径の設計が不適切なため、使用過程においてブレーキフルードが劣化しベーパーロックが発生した際、ブレーキペダルのストロークが大きくなる。そのため、ブレーキペダルを最大に踏んだ場合でも最悪の場合、リアブレーキが効かなくなるおそれがある。

全車両、リアブレーキマスターシリンダーを対策品に交換する。

識別 対策後は車台番号末尾付近に赤色のペイントマークを塗布する。
