## 改善箇所説明図

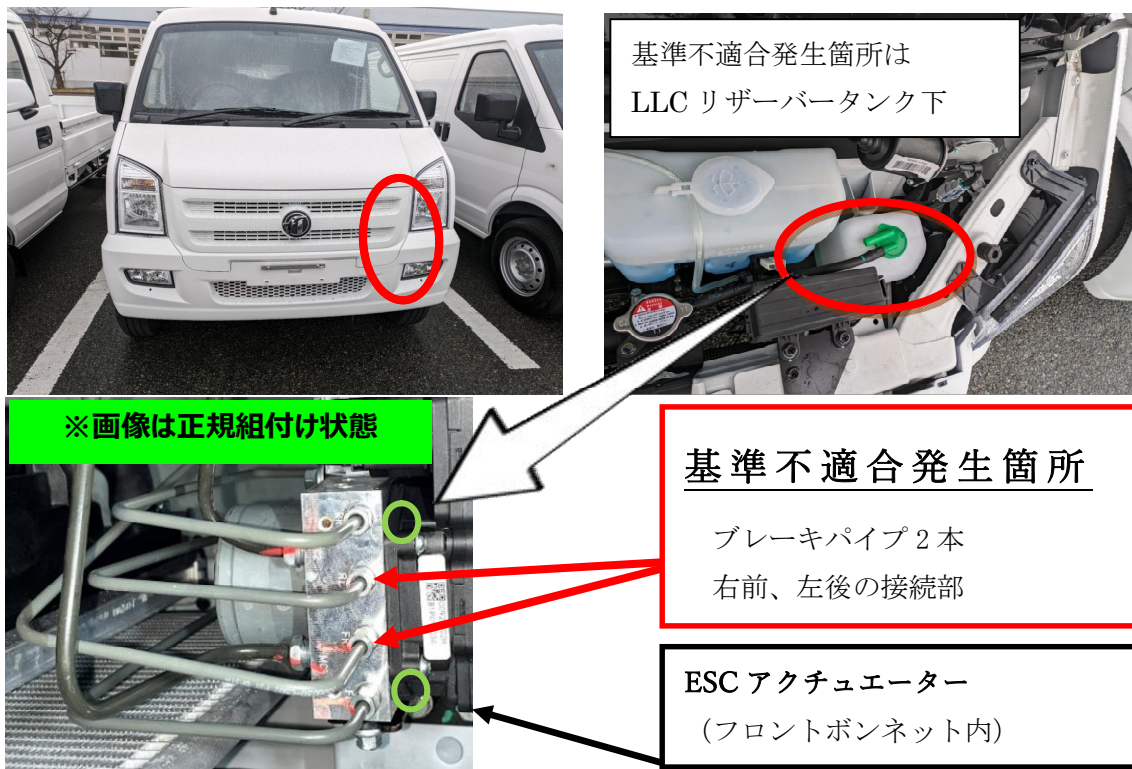
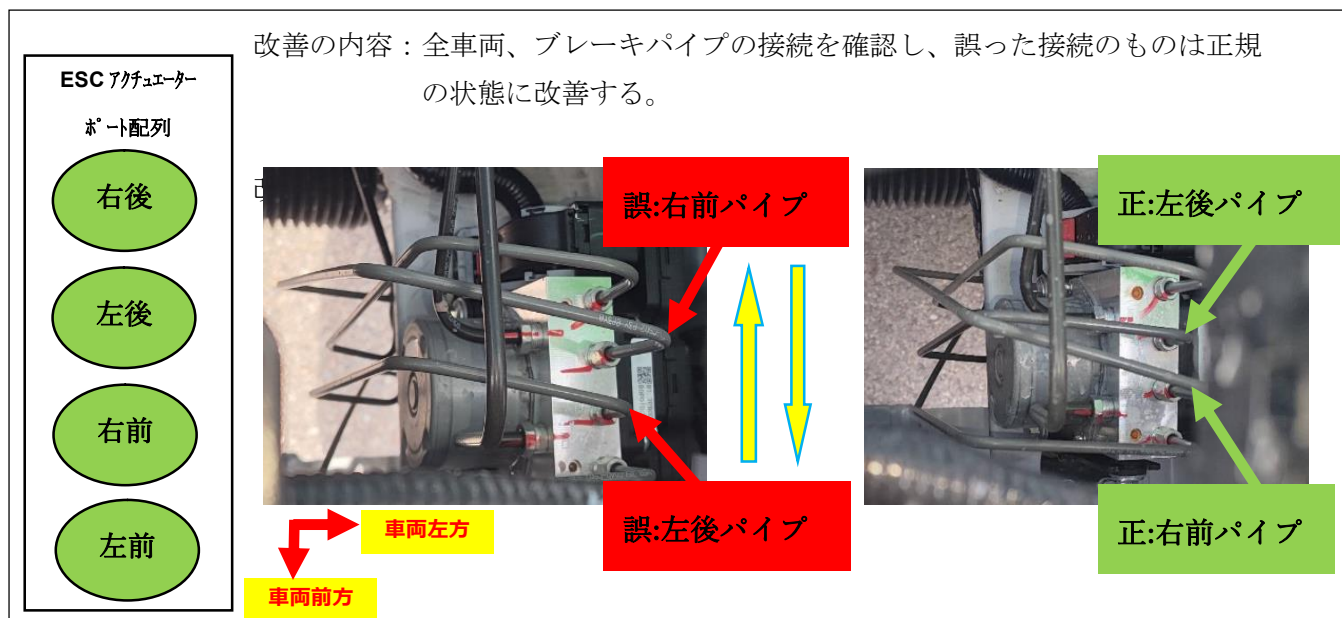
ESC※装着車において、ESC アクチュエーターとブレーキパイプの接続が誤っているものがある。そのため、ESC 作動時や急制動時に車両の挙動が不安定になるおそれがある。

※ 横滑り防止装置のこと

識別：運転者席側ドア開口部のドアロックストライカー付近にリコール届出番号  
NO. 外 3 7 6 3 のステッカーを貼付する。
