## 改善箇所説明図

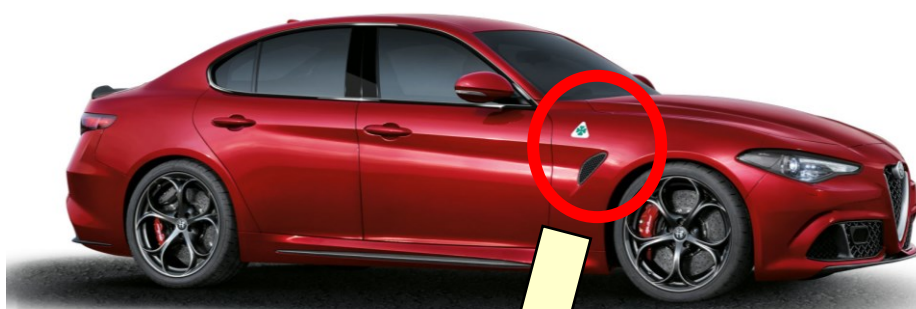
ABS ユニット  
(ブレーキ制御モジュール)

交換/対策部位

基準不適合部位

ABS ユニットにおいて、制御プログラムが不適切なため、ドライバーがシートベルトを締めず、かつエレクトリックパーキングブレーキを解除しないで車両を発進させると、車両が勝手に動いていると制御プログラムが認識し、ブレーキの締め付け力を増加させてしまう。このため、リアブレーキローターに過大な力がかかり、カーボンセラミック製ブレーキローターが破損するおそれがある。

全車両、ABS ユニットの制御プログラムを対策仕様に更新する。

識別：運転者席側ドアロック・ストライカ付近に当該リコールの識別ステッカを貼付する。
