## 改善箇所説明図

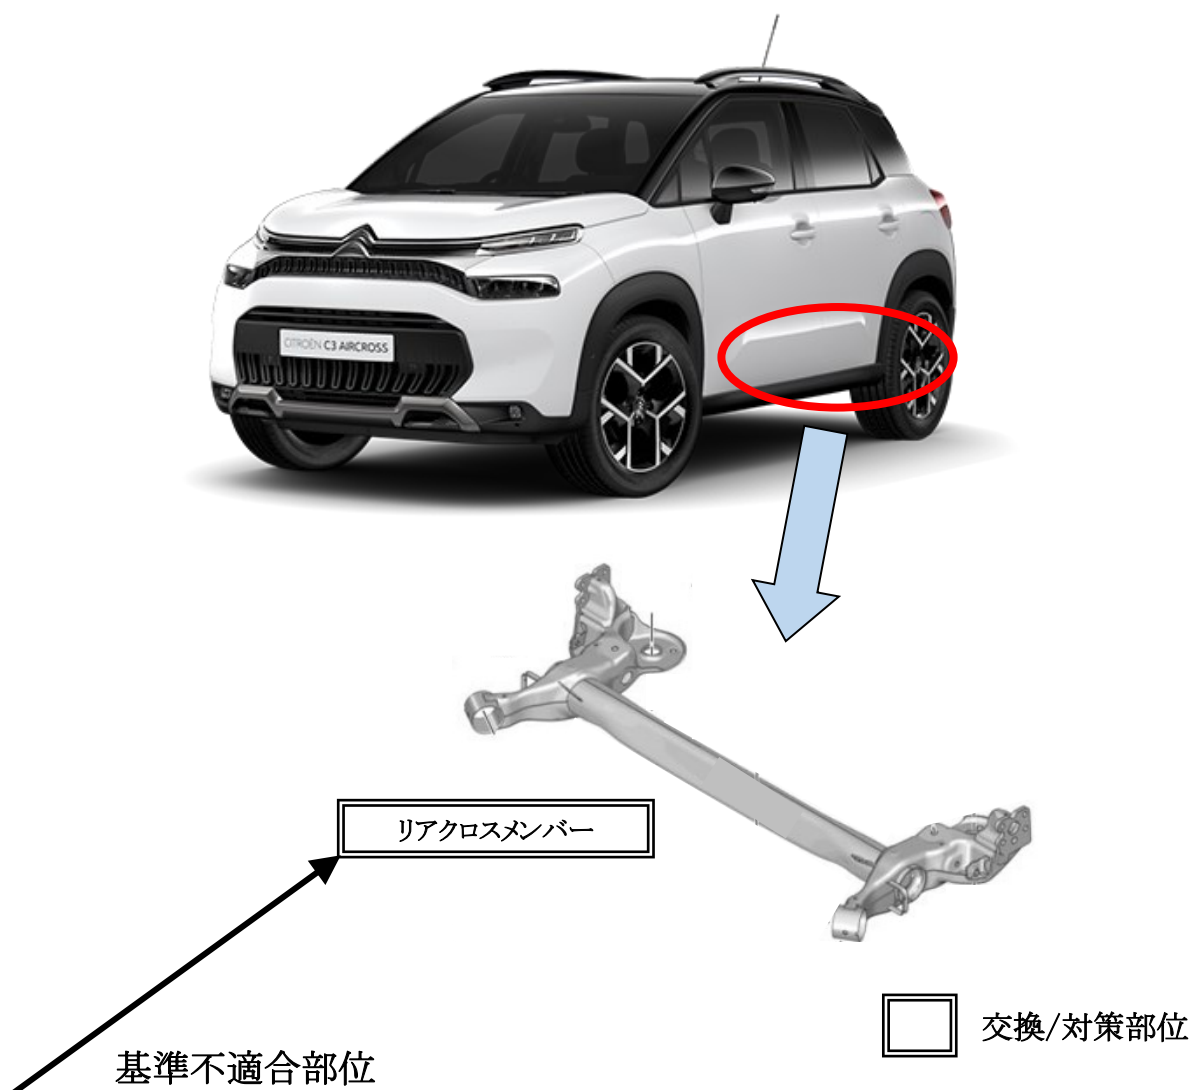
リアクロスメンバーにおいて、製造時の加工が不適切なため、強度が不足しているものがある。このため、使用過程で亀裂が発生すると共に異音が発生し、最悪の場合、リアクロスメンバーが破損し、走行安定性を損なうおそれがある。

全車両、リアクロスメンバーの製造ラベル及び刻印を確認し、不具合対象品に該当する場合はリアクロスメンバーを良品に交換する。

識別：車台番号打刻の車台番号の最左から3桁目の上部に白色のペイントを塗る。
