## 改善箇所説明図

K1600GT

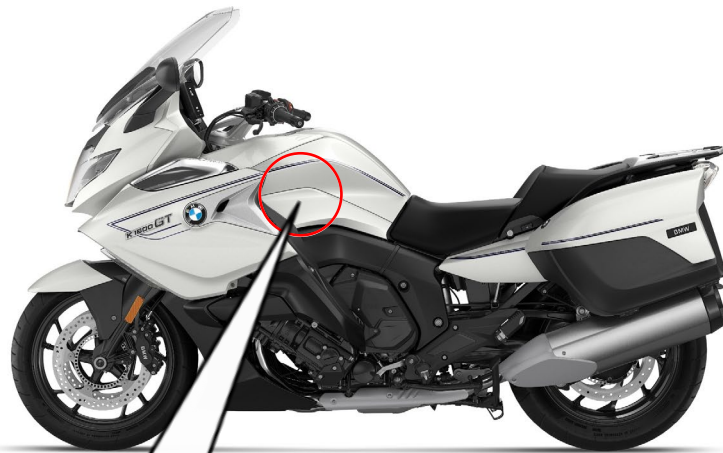
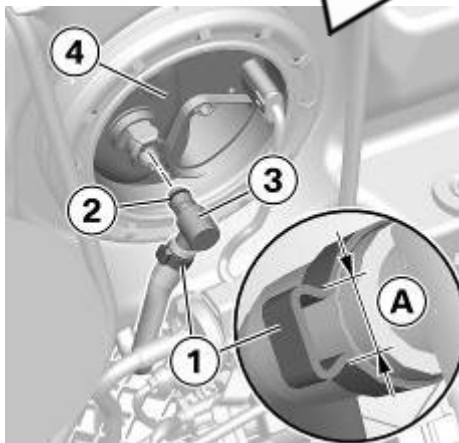
| ① 燃料ホースクランプ (改善箇所) |
| ② O リング |
| ③ クイックカプラー |
| ④ 燃料ポンプ |
| A 片耳クランプ圧着規定寸法 ( $2.5 \pm 1.5\text{mm}$ ) |

注：   は、点検を行う部品を示す。

燃料装置において、組立工程が不適切なため、燃料ポンプと接続する燃料ホースの片耳ホースクランプの圧着が不十分なものがある。そのため、エンジン始動時などに高い燃料圧力がかかる場合、燃料ホースが外れ、ガソリンが漏れるおそれがある。

全車両、ホースクランプの取り付け状態を点検し、必要に応じて当該クランプの交換を行う。

識別：クイックカプラーに白色の識別ペイントを塗布する。
