## 改善箇所説明図

統合ブレーキユニット

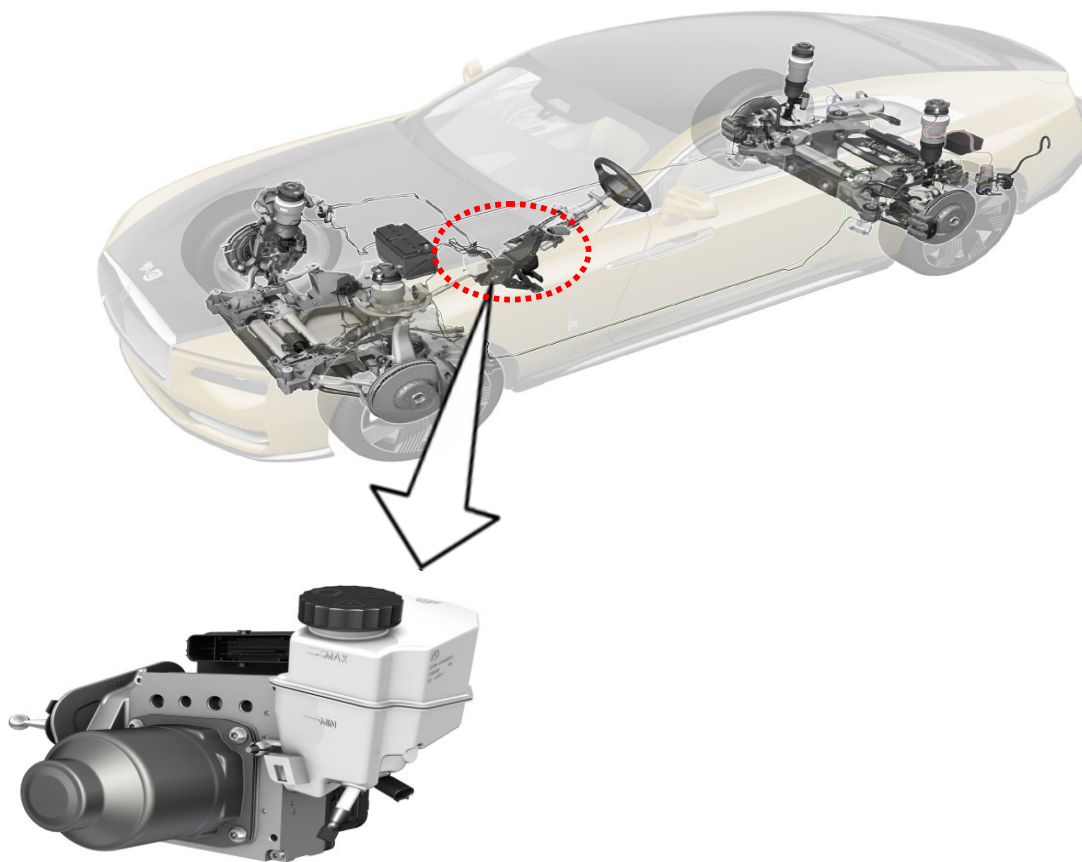
統合ブレーキユニットの製造が不適切なため、回路基板の切削紛によって内蔵されるモーターセンサーにごくまれに電氣的接触不良が発生する可能性がある。その結果、ブレーキ警告灯の点灯およびチェックコントロールメッセージが表示されブレーキ倍力機能とブレーキアシスタントシステムが作動しないおそれがある。またその際、ブレーキ操作時に、より強い踏力が必要になる場合がある。

全車両、統合ブレーキユニットを対策品に交換する。

識別： 改善済車両にはエンジンルーム内の車台番号打刻右側に黄色ペイントを塗布する。
