## 改善箇所説明図

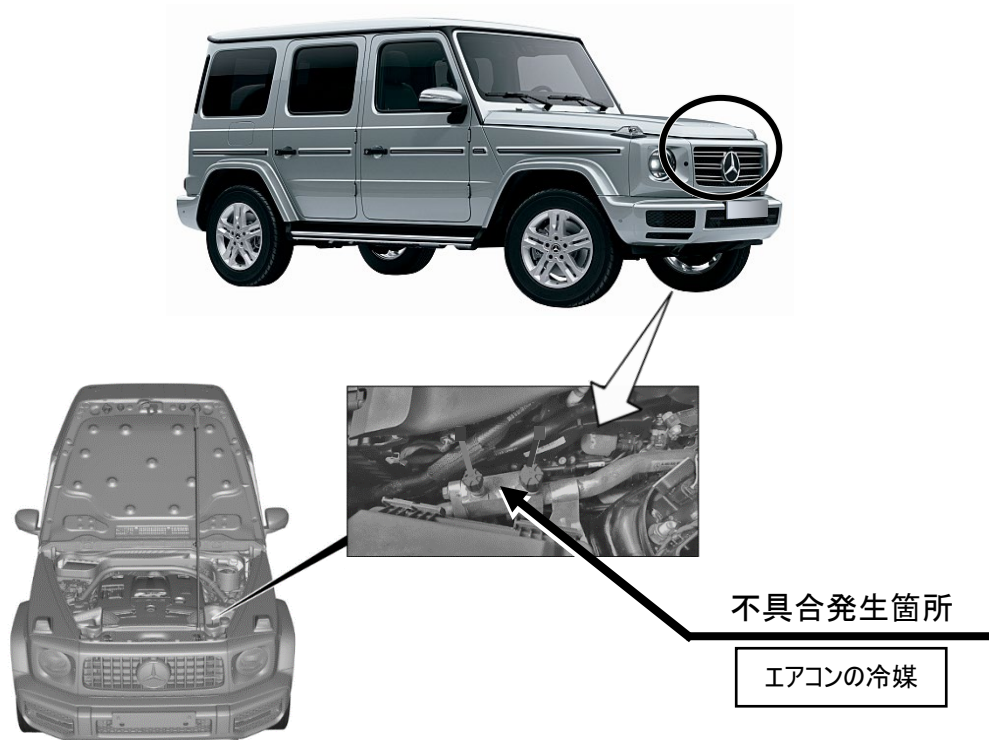
注：  は、正規の冷媒に交換する部位を示す。

エアコンの冷媒において、製造指示が不適切なため、異なる冷媒が充填されている。そのため、事故等により冷媒が漏れ出した場合、火災に至るおそれがある。

全車両、正規の冷媒に交換する。

識別：車台番号の付近に黄色の識別ペイントを塗布する
