## 改善箇所説明図

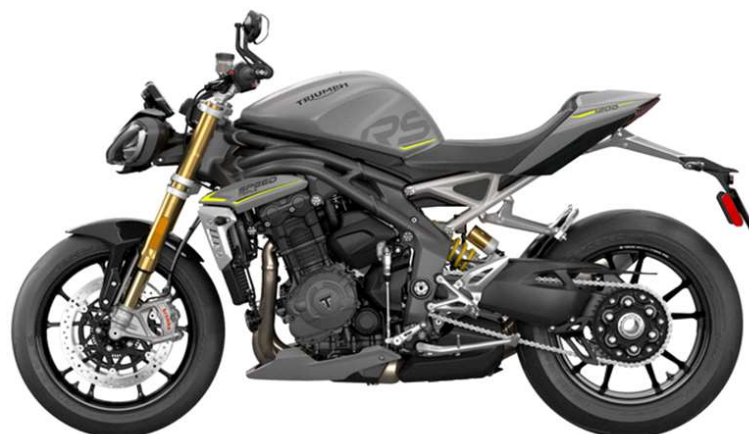
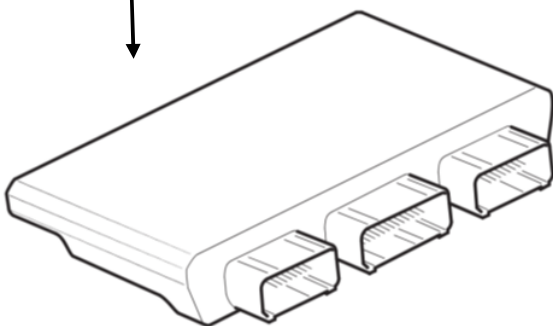
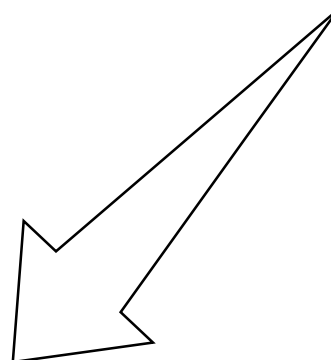
エンジンコントロールモジュール

エンジンコントロールモジュールにおいて、制御プログラムが不適切なため、周囲の温度が高くなかつ渋滞路を走行するとエンジンが異常に高温になる場合がある。そのまま走行を続けるとオーバーヒートを起こし、走行不能となるおそれがある。

全車両、対策版エンジンコントロールモジュール用ソフトを再設定する。

識別 対策後は車台番号末尾付近に青色のペイントマークを塗布する。
