# 改善箇所説明図

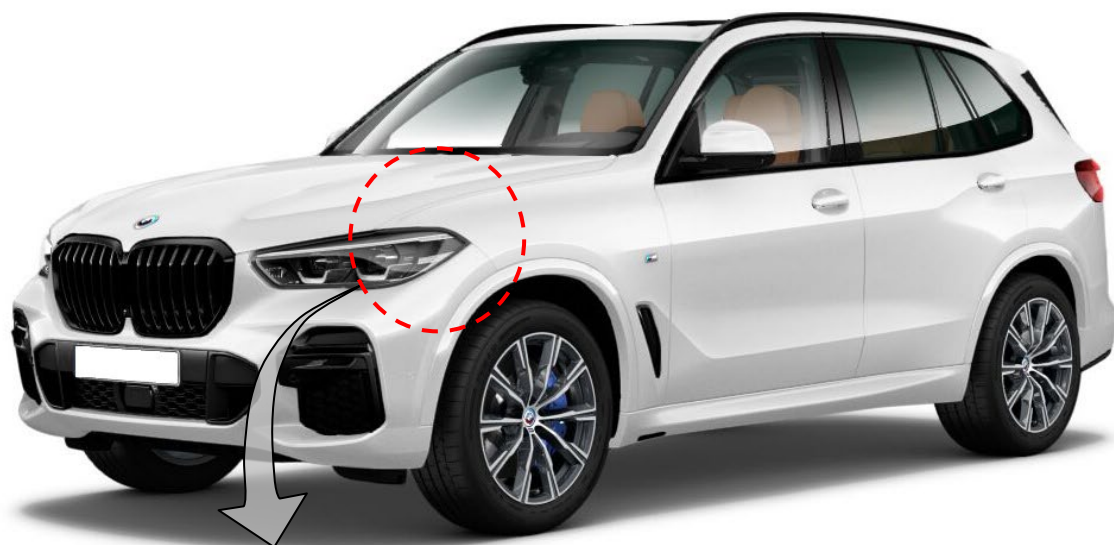
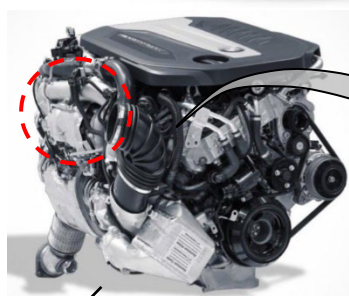
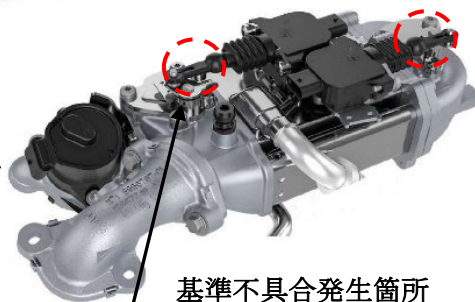
エンジン

基準不具合発生箇所

ペンドラムサポート

注)  は、交換する部品を示す。

排気ガス再循環装置（EGR）において、バルブフラップ操作アクチュエーターのペンドラムサポートの製造管理が不適切なため、ペンドラムサポートが破損することにより、バルブフラップの切り替え不良になることがある。そのため、バルブフラップの切り替えができなくなるとエンジン警告灯が点灯する。

全車両、フラップ操作調整アクチュエーターのペンドラムサポートを良品と交換する。

識別：作業完了車は、左フロントドアのロウヒンジのボルト（頭）に白ペイントを塗布する。
