## 改善箇所説明図

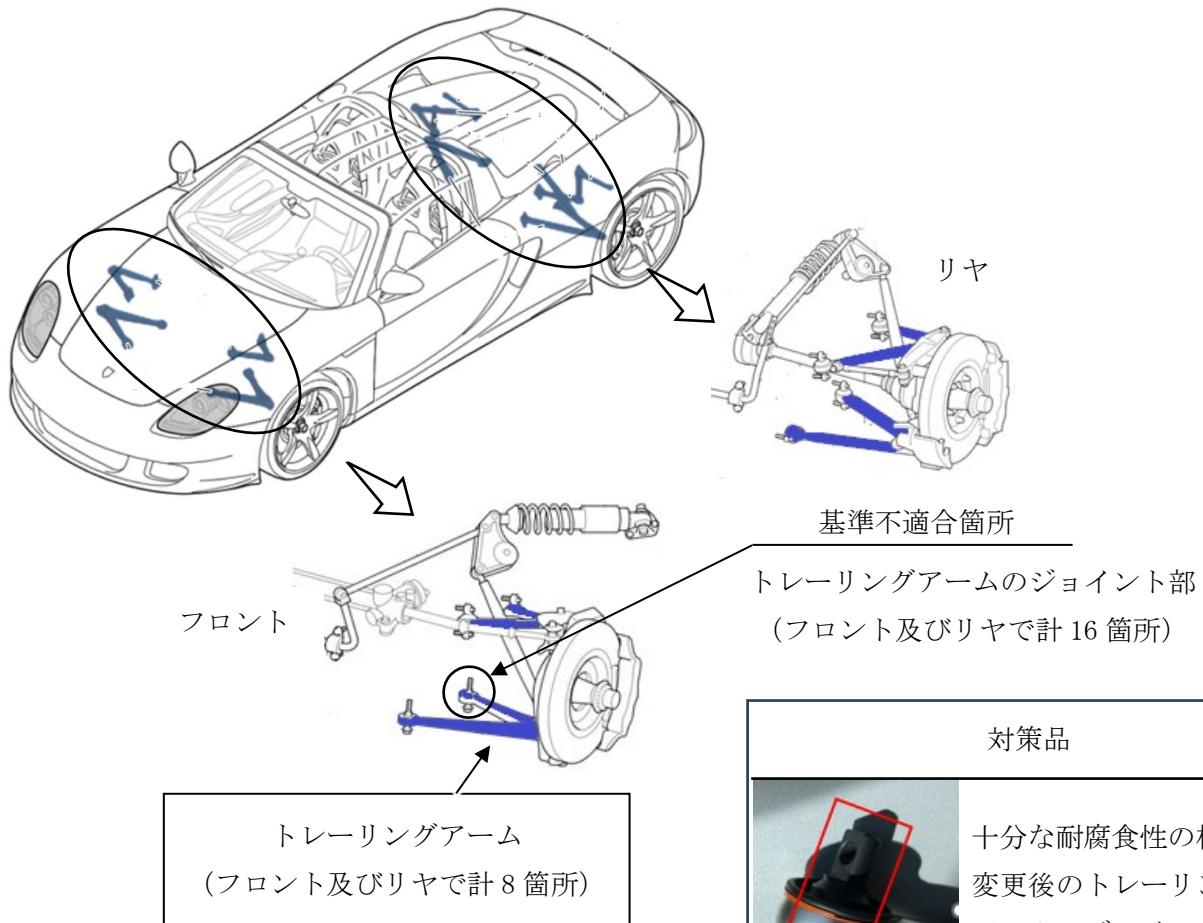
注：□内は対策品に交換する部品を示す

フロント及びリヤサスペンションのトレーリングアームにおいて、材料選定の際、耐食性の検討が不十分なため耐食性能が不足しており、長期間にわたり使用を続けると当該アームのジョイント部が腐食し、亀裂が生じると共に異音並びに振動が発生する。最悪の場合、当該アームが破断し、サスペンション機能が失陥することでハンドルの操作性が低下し、衝突事故等を起こすおそれがある。

全車両、フロント及びリヤサスペンションのトレーリングアームを対策品に交換する。

識別： 改善済車両には車台番号打刻の右側に黄色ペイントを塗布する。
