## 改善箇所説明図

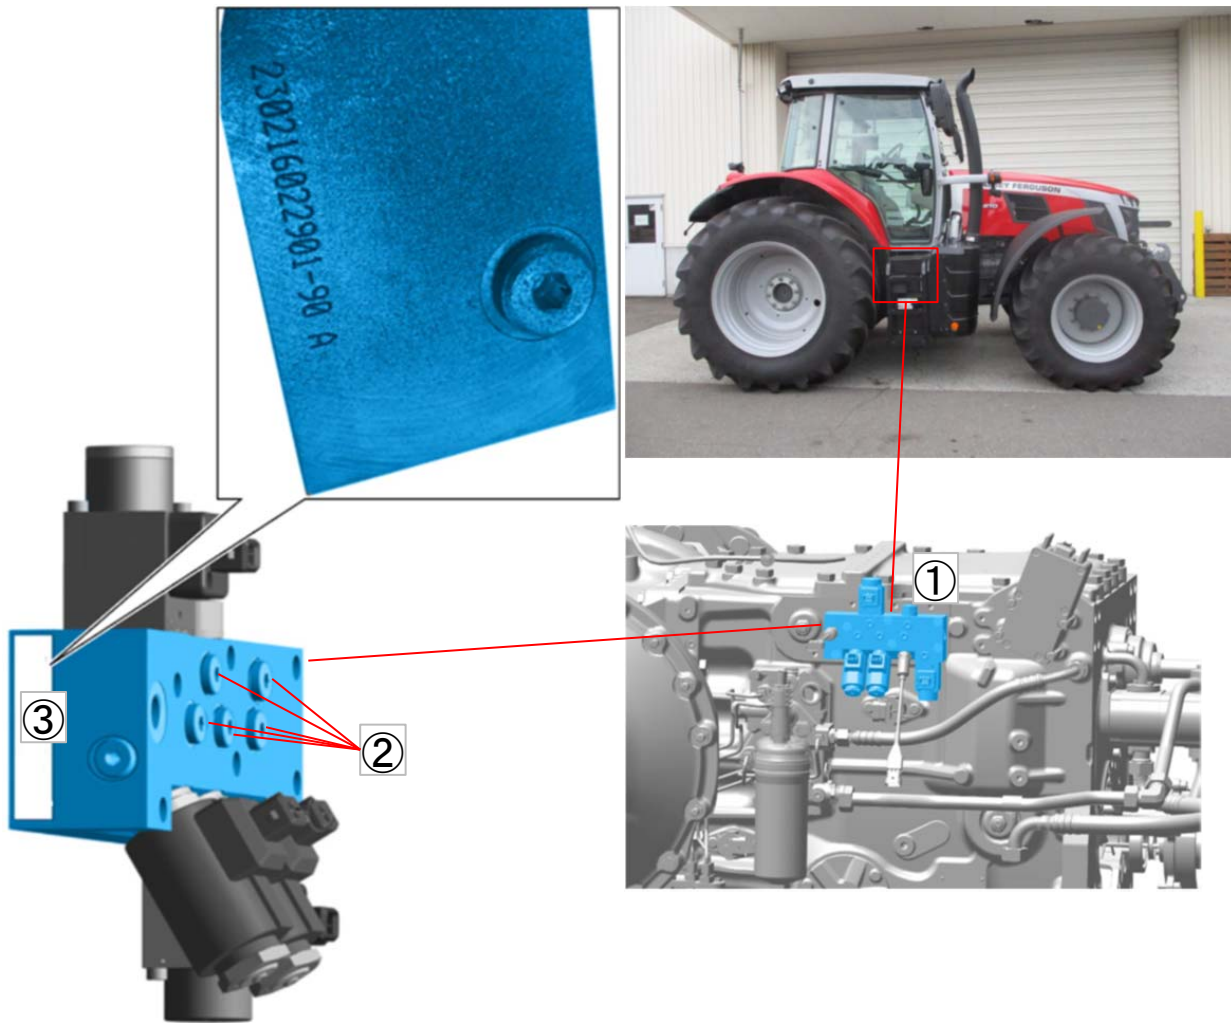
- ①: バルブブロック
- ②: プラグ
- ③: バルブブロックのシリアル番号

農耕トラクタの走行油圧装置において、製作機械の設定が不適切だったため、バルブブロックのプラグ穴の寸法が適切でないものがある。  
そのため、走行振動等によりプラグが緩み、最悪の場合、プラグが抜け、走行油圧回路からオイルが漏れ、走行不能となるおそれがある。

全車両、バルブブロックのシリアル番号を確認し、不良範囲の番号の場合、バルブブロックを良品に交換する。
