## 改善箇所説明図

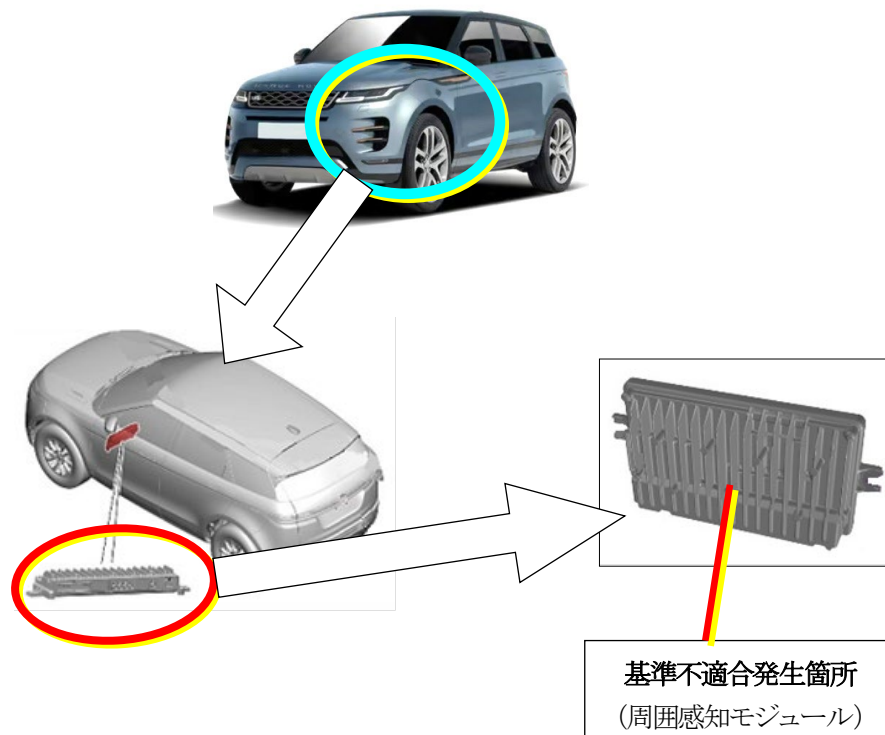
注：  は、交換部分を示す。

### 基準不適合発生箇所

視野確保装置の周囲感知モジュールの電子基板上の半導体において、放熱用ペーストの塗布状態が不適切なため、半導体の温度が上昇して保護モードに移行する。そのため、周囲感知カメラからの信号を処理せず、直前直左の確認が出来なくなるおそれがある。

### 改善の内容

全車両、周囲感知モジュールを良品に交換する。

識別：助手席ドアのボディ側上部、ドアヒンジボルトに銀ペイントを塗布する。
