## 改善箇所説明図

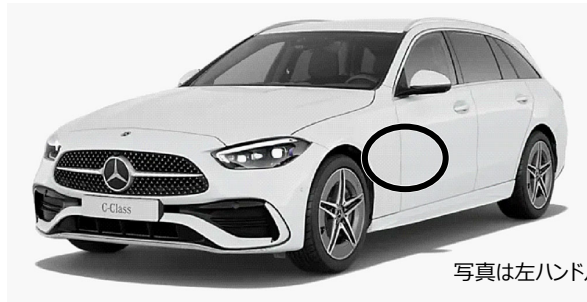
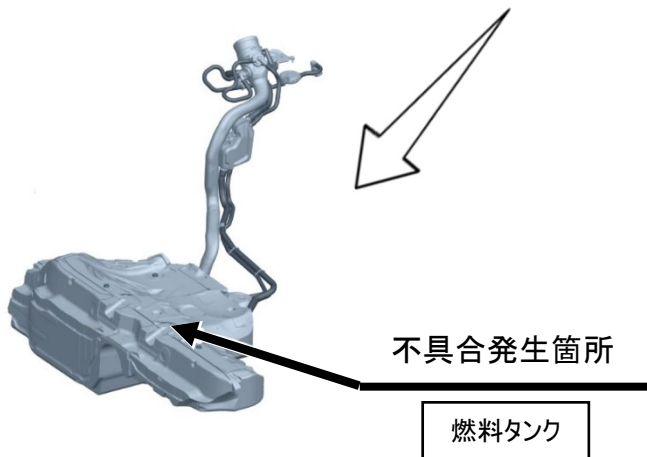
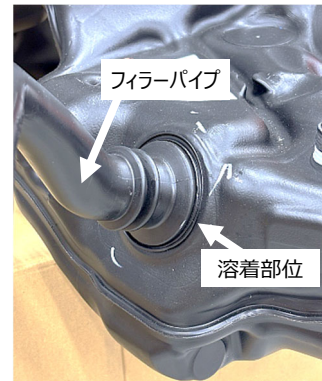
写真は左ハンドル仕様です

注：  は、交換する部位を示す。

燃料タンクにおいて、製造機器の保守管理が不適切なため、燃料タンク本体とフィルターパイプの溶着が不十分になっている。そのため、車体に加わる振動等により溶着部位に剥離が発生して燃料漏れが発生するおそれがある。

全車両、燃料タンクを良品に交換する。

識別：車台番号の付近に黄色の識別ペイントを塗布する
