## 改善箇所説明図

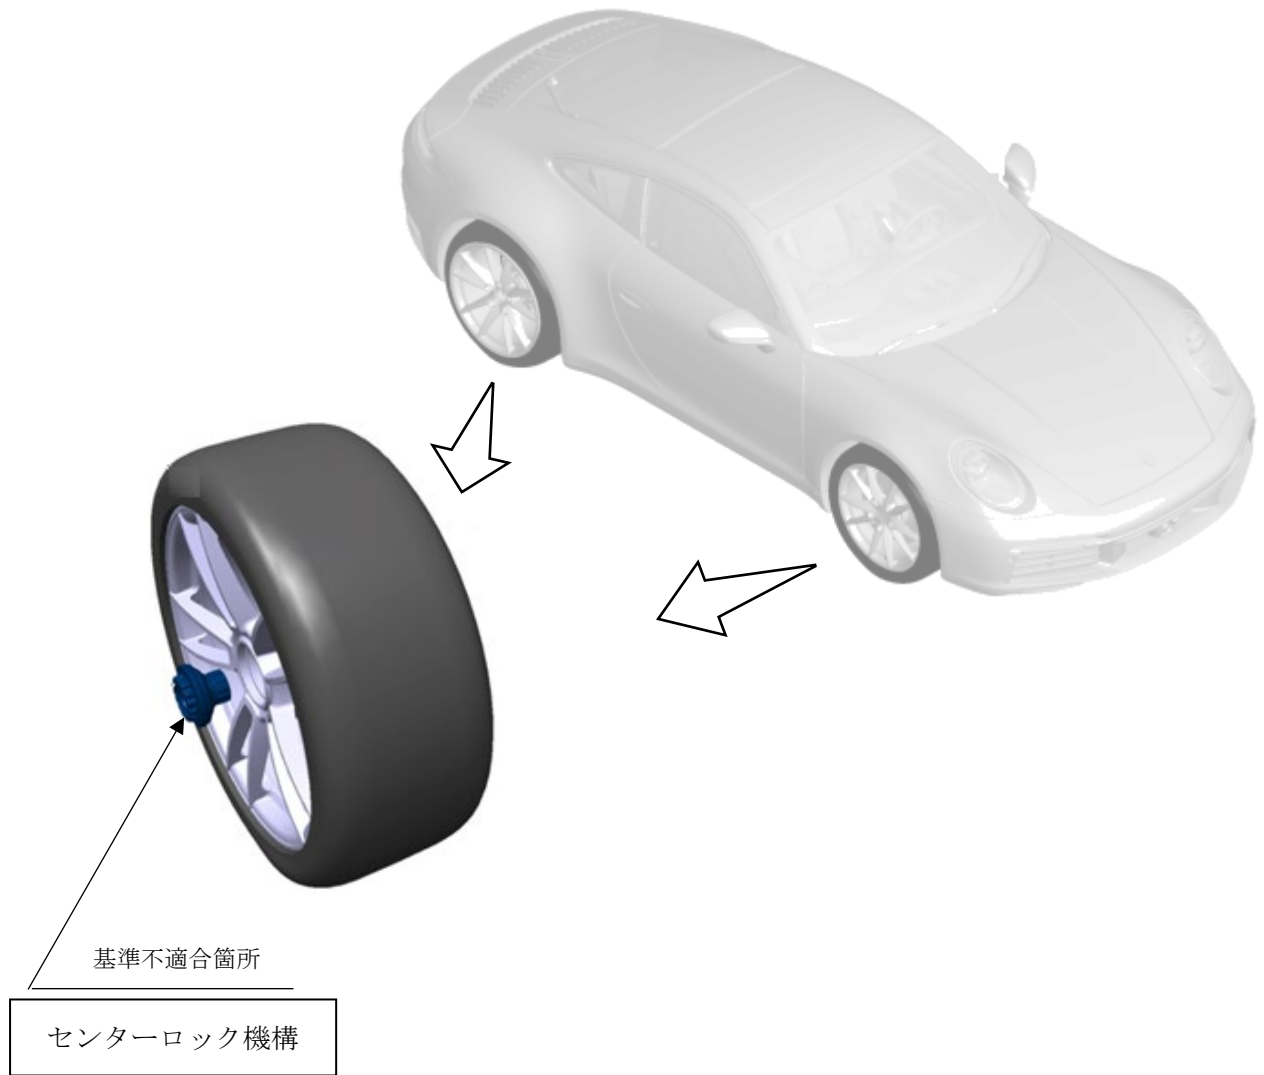
注：□内は仕様どおりに製造されていない部品を示す

ホイールを車軸に固定するセンターロック機構において、製造が不適切なため、仕様どおりになっていないものがある。そのため、そのままの状態で使用を続けると、センターロックが破損し、最悪の場合、ホイールが脱輪するおそれがある。

全車両、暫定措置として、使用者に対し使用停止を要請し、対策準備が整い次第、恒久対策を実施する。
