# 改善箇所説明図

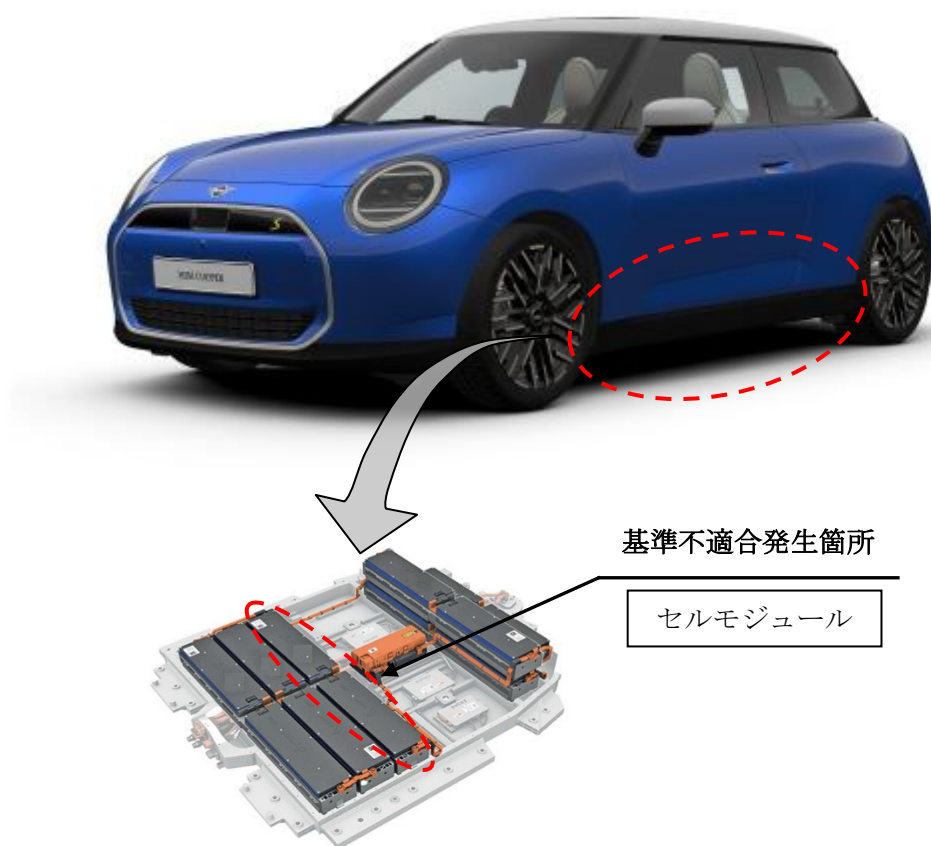
注)  は、交換する部品を示す。

高電圧バッテリーのセルモジュールにおいて、製造が不適切なため、セルモジュール内部で短絡することがある。そのため、最悪の場合、火災に至るおそれがある。

全車両、部品の準備が整うまでの間、使用者に対して車両の使用停止及び駐車位置について注意喚起を促す。
