## 改善箇所説明図

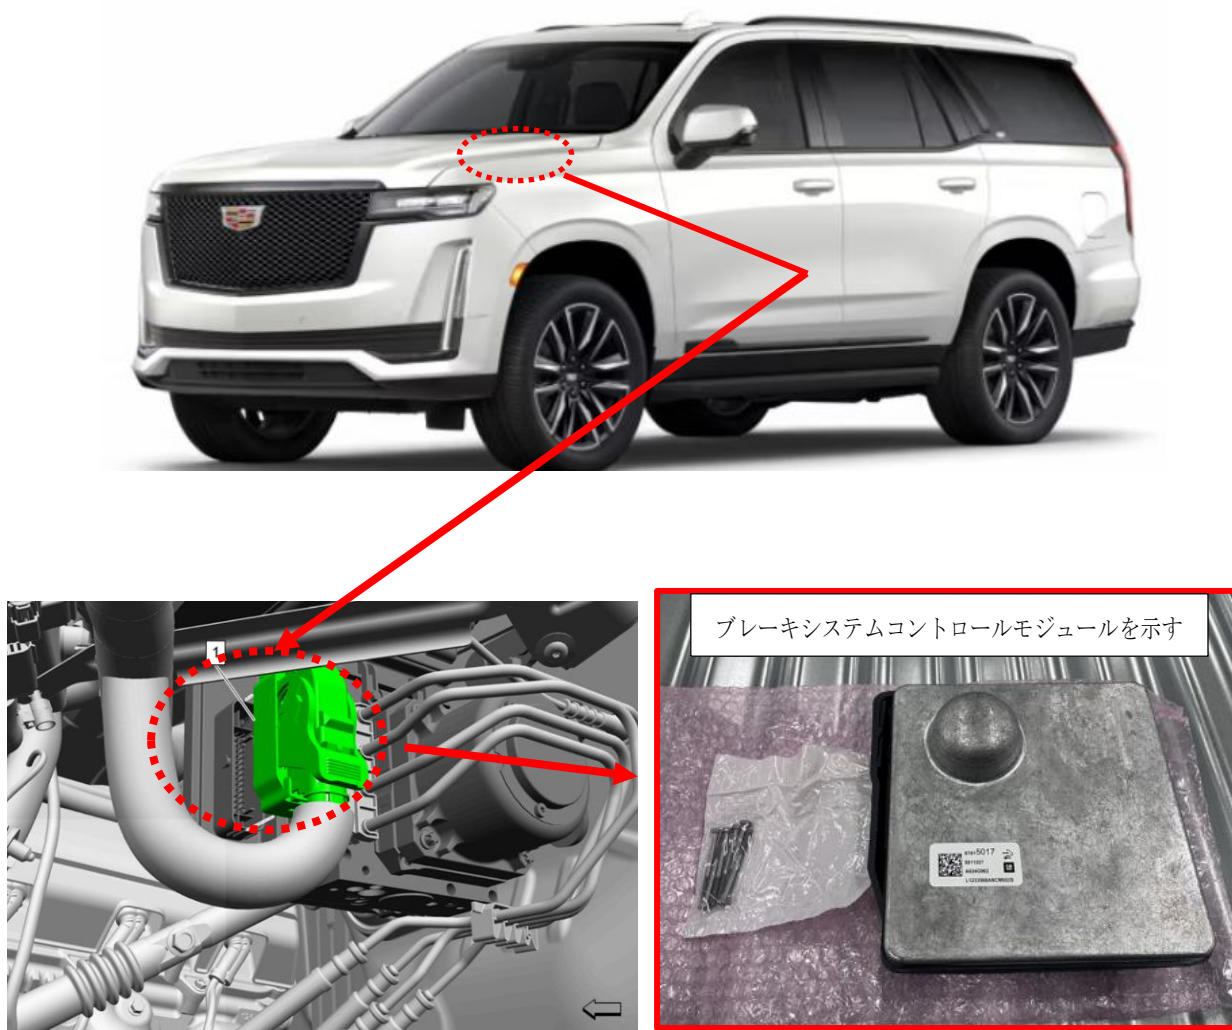
☐ は、不具合箇所を示す

ブレーキシステムコントロールモジュールにおいて、プログラムが不適切なため、ブレーキフルードが低下した場合、設計どおりに警告灯が点灯しない。そのため、運転者はブレーキフルードが低下したことを認識出来ず、安全に停止出来ないおそれがある。

全車両、ブレーキシステムコントロールモジュールのソフトウェアをアップデートする。

運転席側 A ピラー(下側ドアヒンジの下)に青色ペイントを塗布する。
