## 改善箇所説明図

### 基準不適合発生箇所

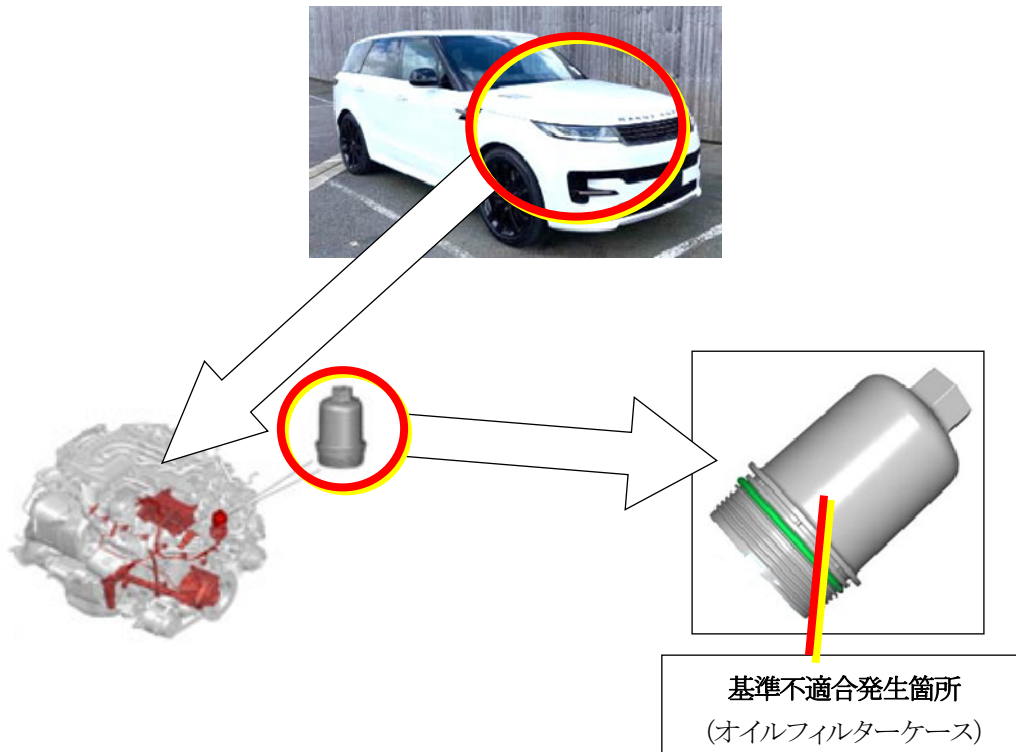
注：  は、交換部品を示す。

交換用修理部品として輸入した原動機において、仕様と異なる材質のオイルフィルターケースが装着されているものがある。そのため、潤滑油の内部圧力に耐えられずにケースが破損し、飛散したオイルが排気管に付着すると、最悪の場合、火災となる恐れがある。

全車両、原動機のシリアル番号を確認し、該当する原動機が搭載されている場合は、当該オイルフィルターケースを良品に交換する。

識別：助手席ドアのボディ側下部、ドアヒンジボルトに黒ペイントを塗布する。
