## 改善箇所説明図

### 駆動用バッテリー

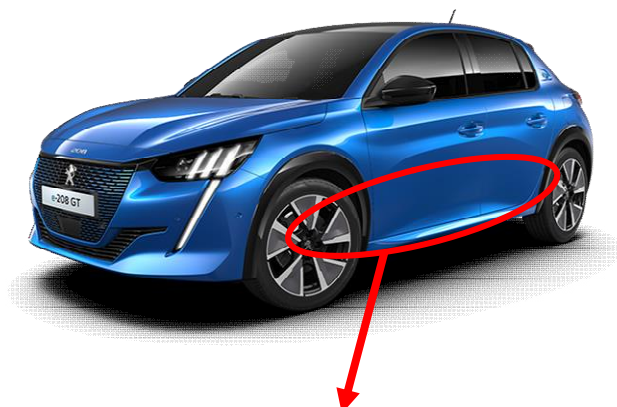
駆動用バッテリーのバッテリーマネージメントユニットにおいて、バッテリーから送信される無効な信号を不具合と誤判定することがある。そのため、警告灯が点灯し、警告メッセージが表示されると共に駆動電源が遮断され、走行不能となるおそれがある。

全車両、バッテリーマネージメントユニットのソフトウェアを対策プログラムに更新する。

識別：車台番号の左から一桁目の上部に、白色のペイントを塗る。
