## 改善箇所説明図

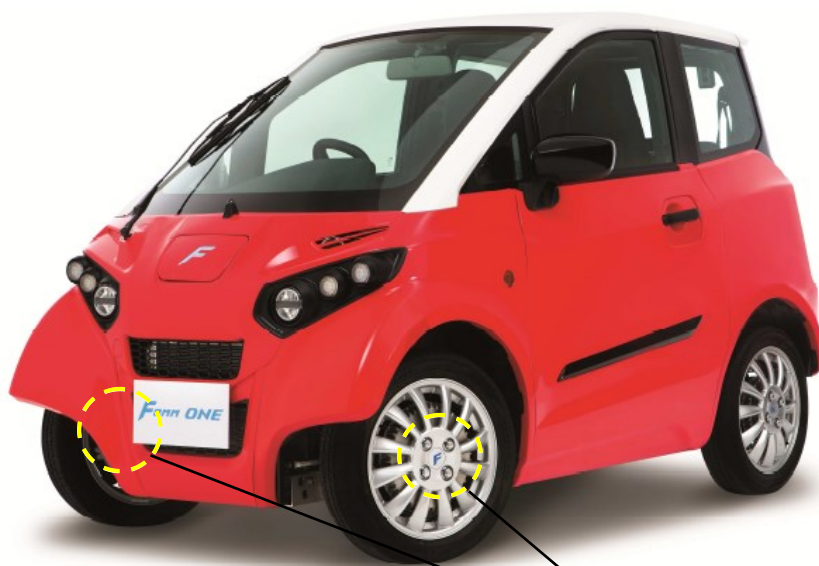
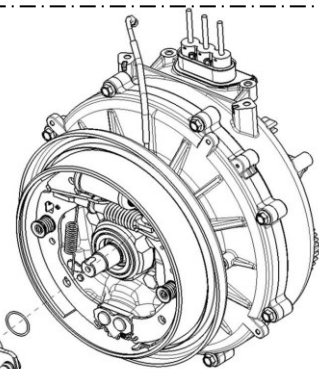
基準不適合発生箇所

フロントホイールハブ

ロックナット

フロントドラムブレーキ

フロントモータとフロントホイールハブを締結するロックナットにおいて、作業管理が不適切なため、規定トルクで締付けられていなく、また脱落防止のカシメ作業が実施されていないものがある。そのため、当該ロックナットが緩み、最悪の場合、ロックナットと共にホイールハブが外れ、脱輪するおそれがある。

フロントホイール左右を外してそれぞれのロックナットを規定トルクで締め付ける。  
また、カシメ作業の状況を確認し、未実施の場合は、正規作業を実施する。

識別：ロックナットに橙色または黄色のペイントを塗布する。
