## 改善箇所説明図

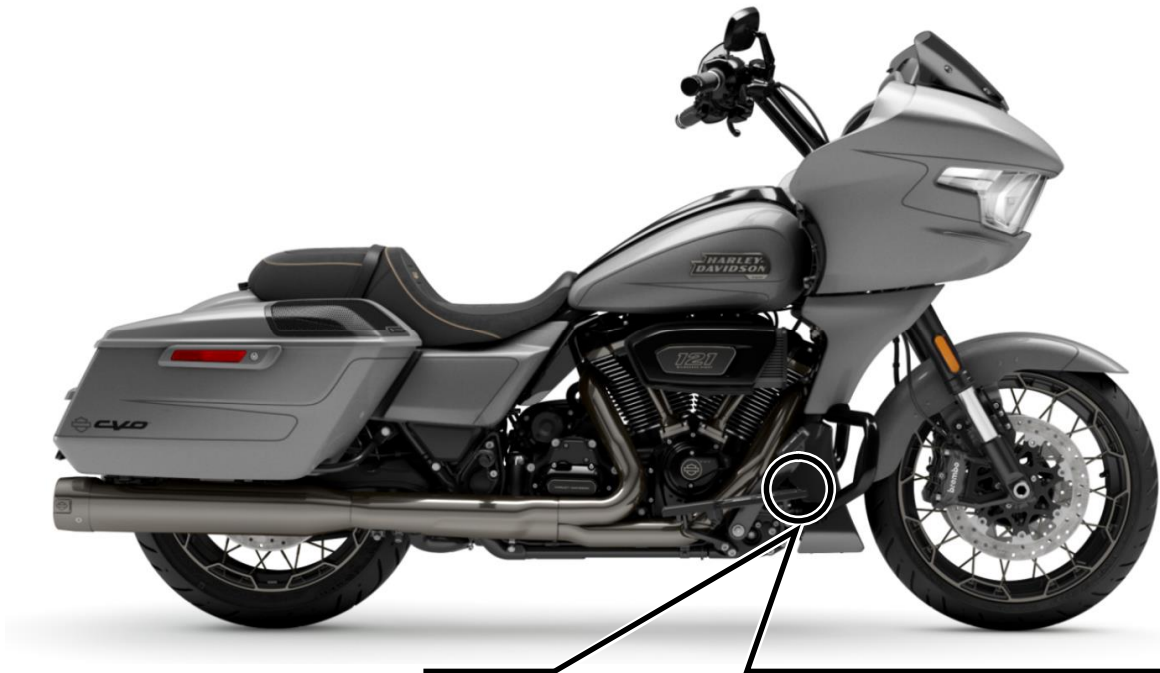
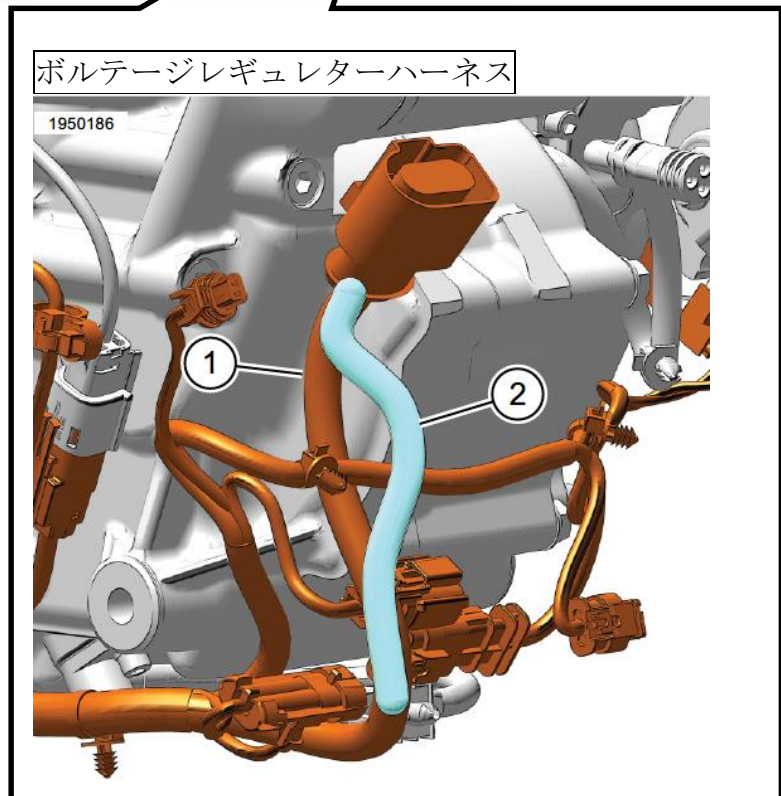
- ①適切なハーネスの取り回し
- ②不適切なハーネスの取り回し

ボルテージレギュレーターにおいて、ハーネスの取り回しが不適切なため、ハーネスがクランクケース前端に接触しているものがある。そのため、ハーネスの被覆が剥がれ、短絡することでメインヒューズが切れ、エンジンが走行中に停止するおそれがある。

全車両、レギュレーターハーネスを確認し、取り回しが不適切な場合は正しく組付け、配線に損傷があった場合は新品に交換して正しく組付ける。
