## 改善箇所説明図

#### 不具合の内容

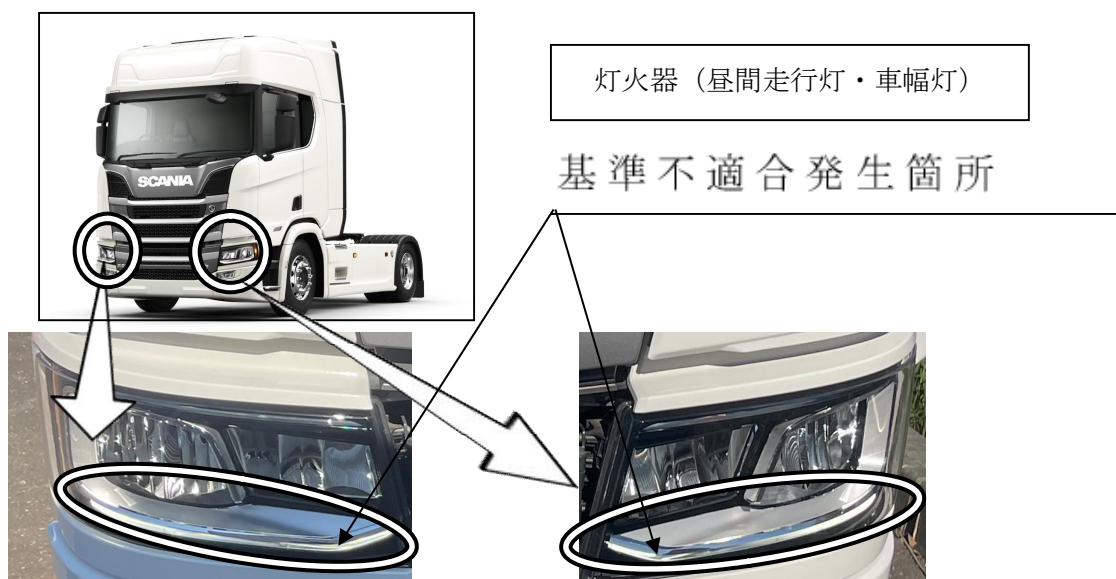
前照灯ユニットにおいて、設計検討が不十分なため、LED 構造自体で発生する熱の影響等により内部の構成部品が通常よりも早く劣化することがある。

そのため、連続使用により内部の構成部品が熱損し、昼間走行灯及び車幅灯の照度が低下して灯光の色が変化するおそれがある。

全車両、前照灯ユニット内部を点検し、昼間走行灯及び車幅灯の構成部品が劣化している場合は、当該ユニット一式を対策品に交換する。

劣化していない場合は内部の構成部品のみ対策品に交換する。

識別：型式プレートの余白部分に、緑色ペイントを塗布する。

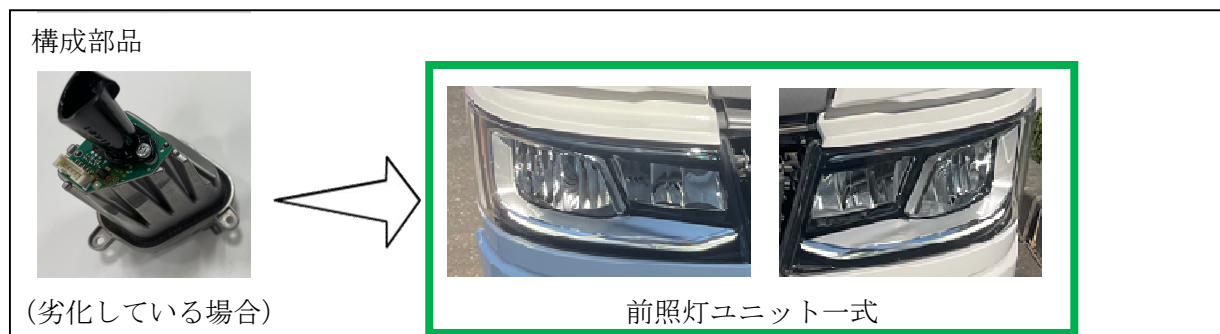
劣化している場合に交換するもの

注：   は対策する部品を示す。

前照灯ユニット内部を点検し、構成部品が劣化している場合、前照灯ユニット一式交換。

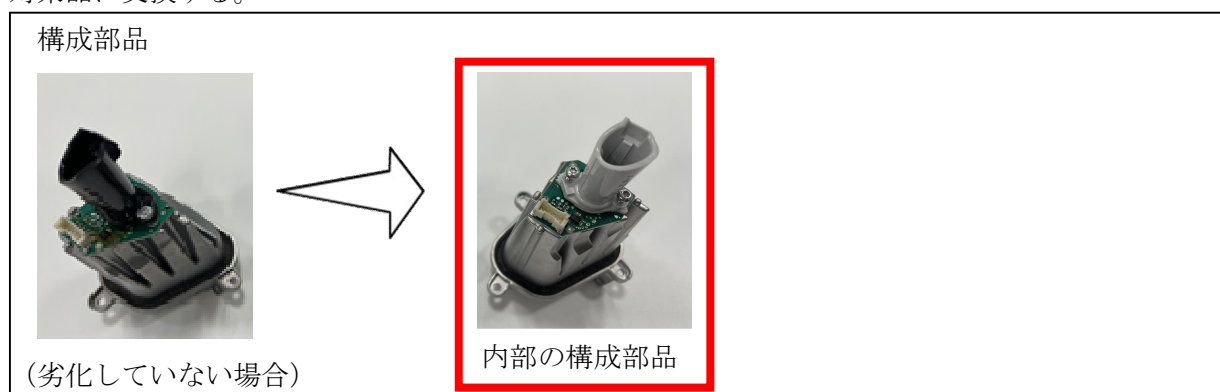
劣化していない場合に交換するもの

注：   は対策する部品を示す。

前照灯ユニット内部を点検し、構成部品が劣化していない場合、内部の構成部品のみ対策品に交換する。
