## 改善箇所説明図

リアブレーキパイプクランプ

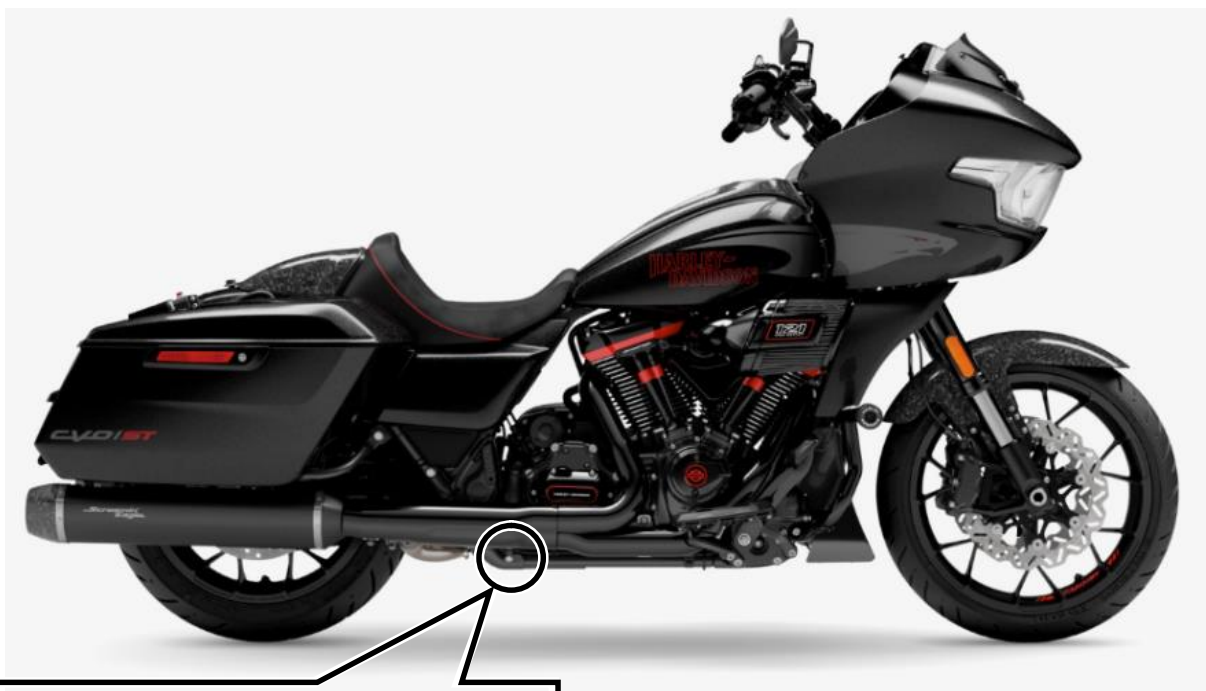
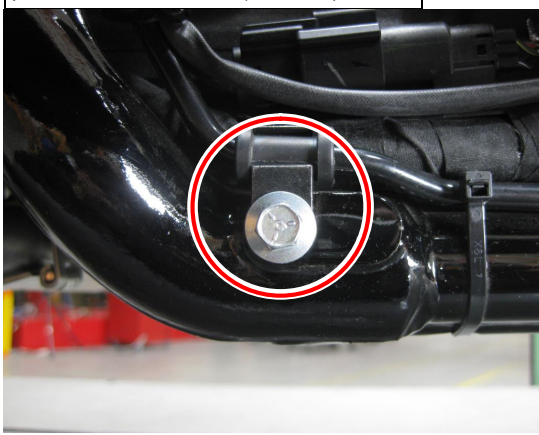
リアブレーキパイプをフレームに固定するクランプにおいて、保持力が不十分なため、クランプからブレーキパイプが外れた場合に、エキゾーストパイプに接近または、接触することがある。そのため、ブレーキ配管内に気泡が発生し、制動力が弱くなり、そのまま使用を続けると、接触している箇所が摩耗し破損することで、ブレーキフルードが漏れ、安全に停止できなくなるおそれがある。

全車両、リアブレーキパイプクランプを対策品に交換する。

改善実施済車には、車台番号打刻 1 桁目の下に白色ペイントを塗布する。
