## 改善箇所説明図

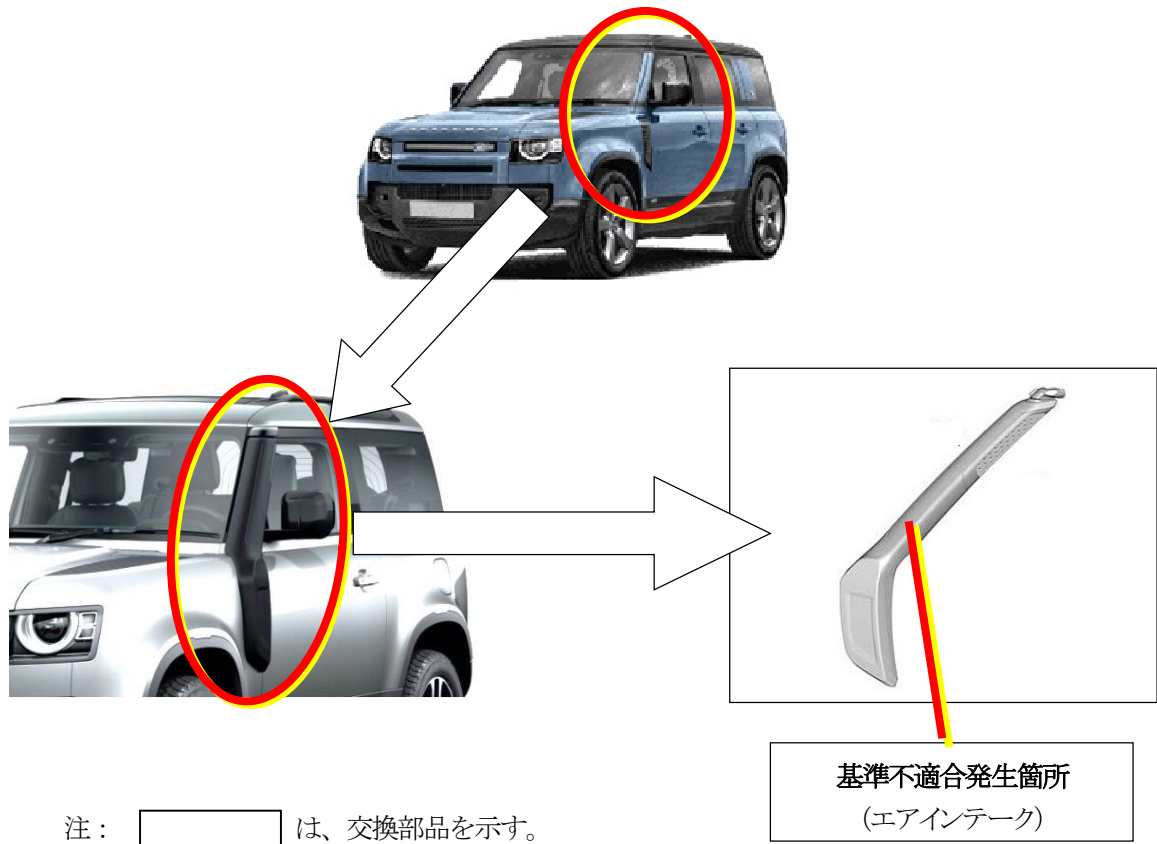
### 基準不適合発生箇所

純正アクセサリーのエアインテークにおいて、走行時の風圧等における設計検討が不十分なため、取付強度が不足している。そのため、最悪の場合、走行中の風圧等により、当該部品が脱落し他の交通の妨げとなるおそれがある。

全車両、エアインテーク取付けの取付け方法を変更する。

識別：エアインテーク最下部の取付けボルトに黄色ペイントを塗布する。
