# 改善箇所説明図

## 基準不適合発生箇所

後輪タイヤ

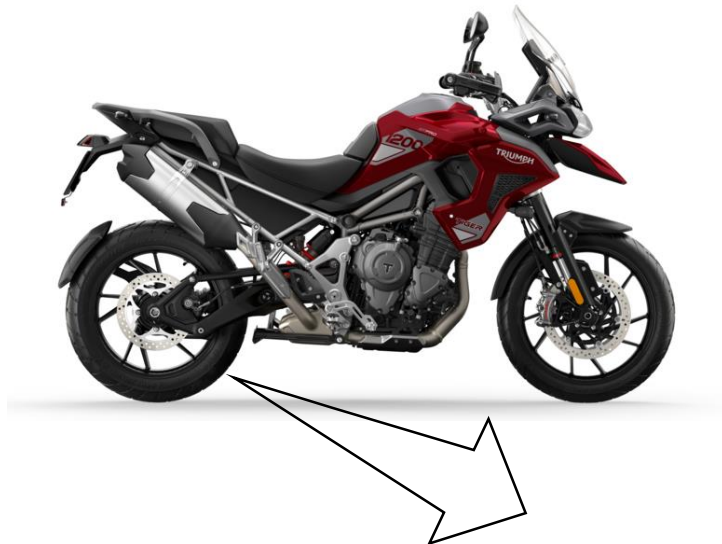
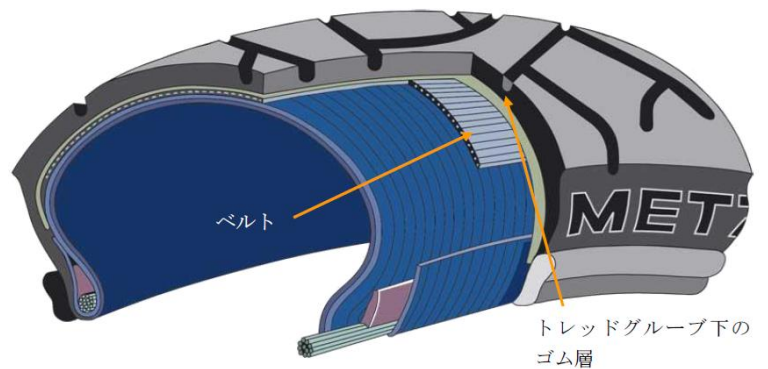
注：  は交換部品を示す。

後輪タイヤにおいて、空気圧が低いなど特定の条件下で走行した場合、タイヤ表面が不規則に摩耗し、タイヤ内部構造の一部であるベルトが破損することがある。

そのため、そのまま使用を続けると、タイヤ表面のトレッド層の一部が剥離、または急激に空気漏れをするおそれがある。

全車両、後輪タイヤを確認し、不具合品が装着してある場合は対策品に交換する。

識別      タイヤ側面の年週コードによる。
