## 改善箇所説明図

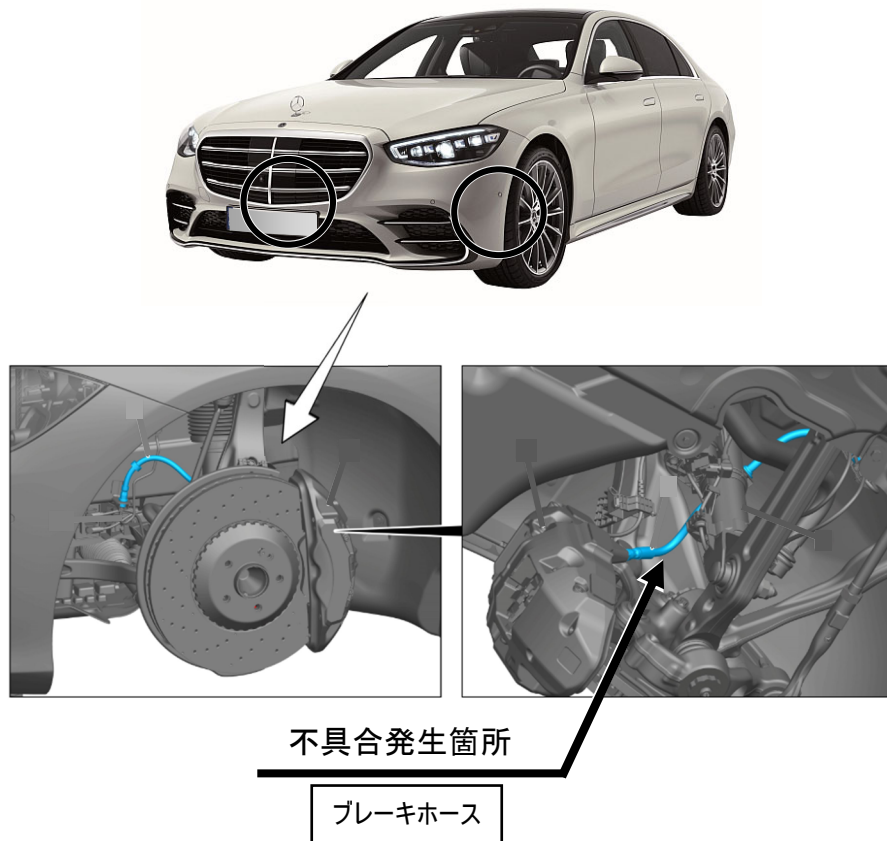
注:  は、対策品に交換する部位を示す。

前輪のブレーキホースにおいて、製造工程が不適切なため、高温多湿の環境下における耐久性が低いものがある。また、設計検討が不十分なため、ブレーキホースの屈曲性が低い部位があるものがある。そのため、長期間にわたり高温多湿の環境に曝されることでホースが劣化して亀裂が発生し、ブレーキフルードが漏れ出して、制動力が低下するおそれがある。

全車両、前輪のブレーキホースを対策品に交換する。

識別：車台番号の付近に黄色の識別ペイントを塗布する
